Fehlerbehebung für FC-Port-Status "Administrator-Down" nach der Migration von 62XX auf 64XX

In diesem Dokument werden Informationen zur Behebung von "Admin Down"-Problemen mit Fibre Channel(FC)-Ports beschrieben, die während oder nach der Migration von einem 6200 zu einem 6400 Fabric Interconnect auftreten.

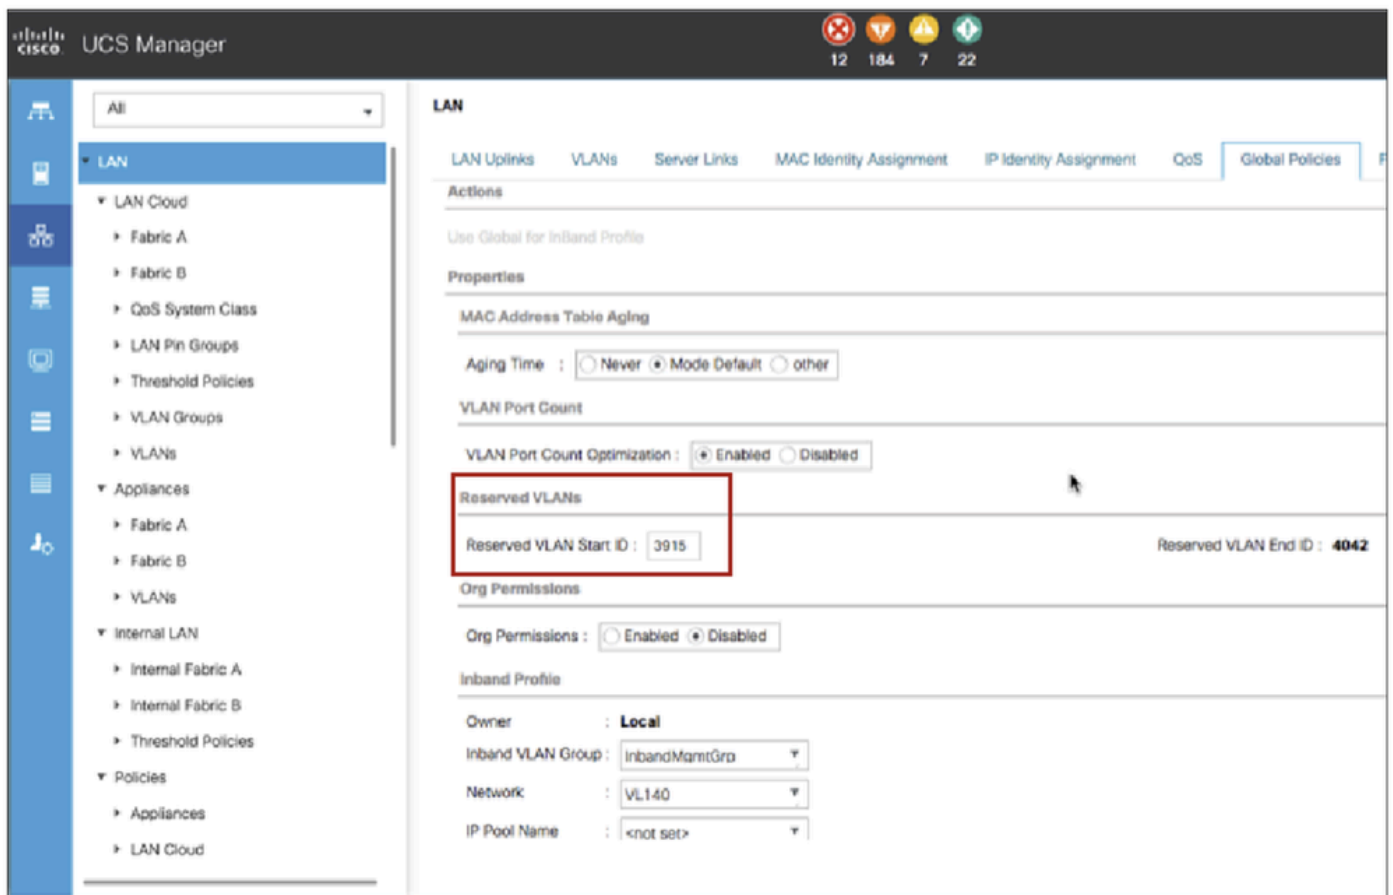
Die zugrunde liegende Fibre Channel Over Ethernet (FCOE) VLAN-ID für das konfigurierte VSAN überschneidet sich mit dem standardmäßigen reservierten VLAN-Bereich, der im 64XX-Konflikt zwischen der FCOE-VLAN-ID für das konfigurierte VSAN festgelegt wurde, und dem reservierten VLAN, sodass der FC-Port im deaktivierten Administratorzustand war.

Lösung 1: Ändern reservierter VLANs

Specify a new value in the Reserved VLAN Start ID field. The reserved VLAN range ID can be specified from

Click Save Changes.

Hinweis: FI erfordert einen Neustart, nachdem Änderungen am reservierten VLAN-Bereich vorgenommen wurden.
