CSCvb6655: Packet Transfer Mode (PTM)- Eintrag für xDSL WAN auf RV134W kann nicht hinzugefügt werden

RV134W v1.0.0.21

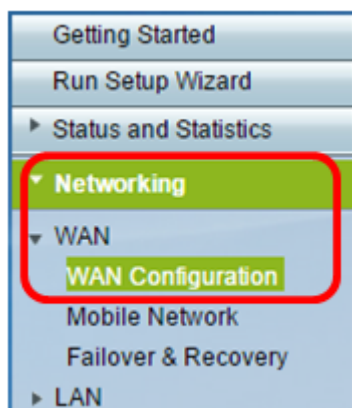
Schritt 1: Melden Sie sich beim webbasierten Dienstprogramm an, und wählen Sie **Networking > WAN > WAN Configuration** aus.

Dieses Problem wird in der nächsten Firmware-Version der RV134W behoben.
