# Fehlerbehebung bei BGP-Flaps zwischen Ultra Packet Core und Nexus-Switch aufgrund falscher Konfiguration

In diesem Dokument wird die Lösung für Border Gateway Protocol (BGP)-Flaps zwischen dem Cisco Ultra Packet Core (UPC)- und Nexus 9000-Switch beschrieben, die mit einer redundanten BGP-Verbindung konfiguriert wurden.

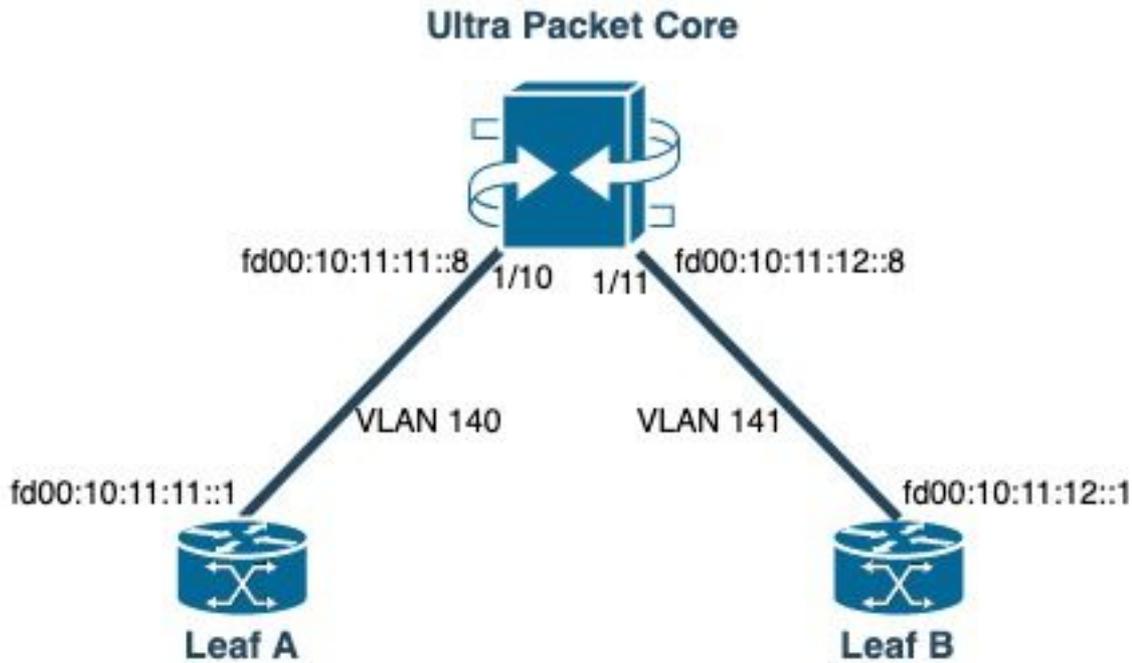
Abbildung 1:

Der Ultra Packet Core (UPC)-Knoten ist an separaten Ports mit Nexus Leaf A und Leaf B verbunden. Die BGP-IPv6-Peers werden eingerichtet, und die Standardrouten werden auf dem UPC-Knoten installiert. Abbildung 1 zeigt das grobe Netzwerkdiagramm mit dem redundanten Pfad zu Leaf-Switches.

Netzwerkdigramm
