# Resolución de problemas 8821 Error al mostrar el teléfono IP "MIC no instalado" - resuelto

Este documento describe la guía para resolver problemas del Cisco Wireless 8821 IP Phone cuando muestra el mensaje de error "MIC not installed" en la pantalla causado por el defecto [CSCvc65418](#) que se resolvió mediante la corrección de [CSCve44412](#).

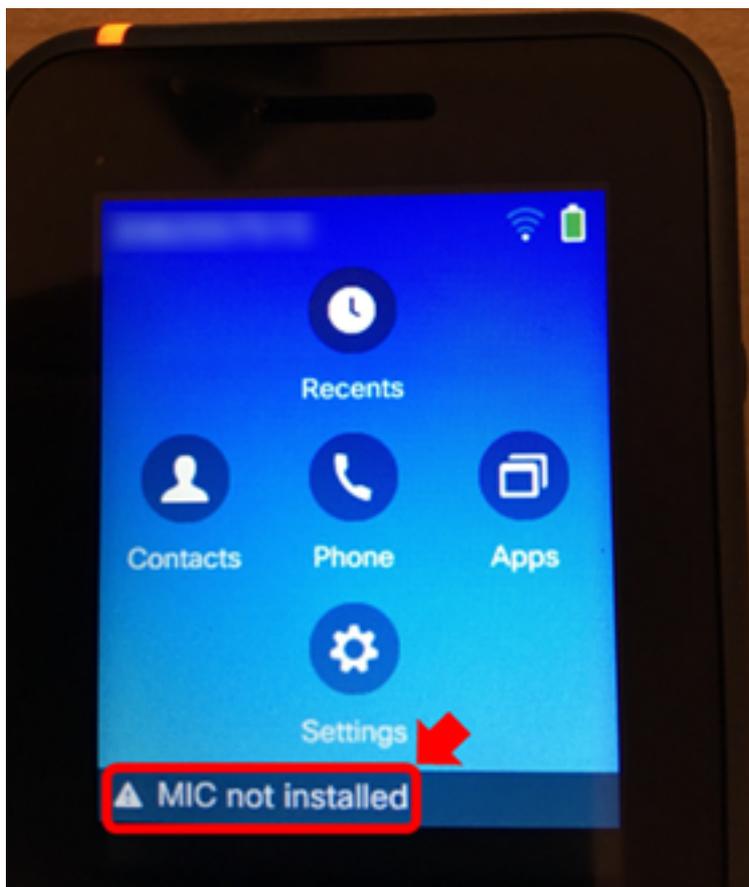
Verifique que el teléfono muestre el mensaje de error "MIC not installed" en la pantalla como se muestra en la imagen:

Si no se requiere para la autenticación inalámbrica o SCEP, el MIC se puede sustituir por certificado de significación local (LSC) por el uso de la función proxy de autoridad de certificados de CUCM (CAPF), de modo que el teléfono funcione normalmente. [Instale un LSC en el teléfono](#) una vez que se confirme el mensaje de error y se vuelva a probar. **Asegúrese de que By Null String o By Authentication String** esté seleccionado para el Modo de Autenticación para que el LSC se instale correctamente a pesar del hecho de que el MIC no está presente.

Actualice todos los teléfonos Cisco 8821 a 11.0(3)SR3.2 o superior lo antes posible, ya que el problema se ha corregido a partir de esta versión. Para los dispositivos que ya han mostrado este mensaje de error, una actualización no recuperará el MIC. El código que contiene la corrección para [CSCvc65418](#) (resuelto mediante la corrección de [CSCve44412](#)) evita la desaparición del MIC en primer lugar.
