# RTRV-MAP-NETWORK Devuelve el nombre del nodo como DESCONOCIDO

Este documento describe una razón para la visualización del término **UNKNOWN** para el nombre de nodo y el tipo de producto cuando se ejecuta el comando **rtrv-map-network** en una sesión del lenguaje de transacción 1 (TL1). Este documento también proporciona una solución al problema de Cisco ONS 15454.

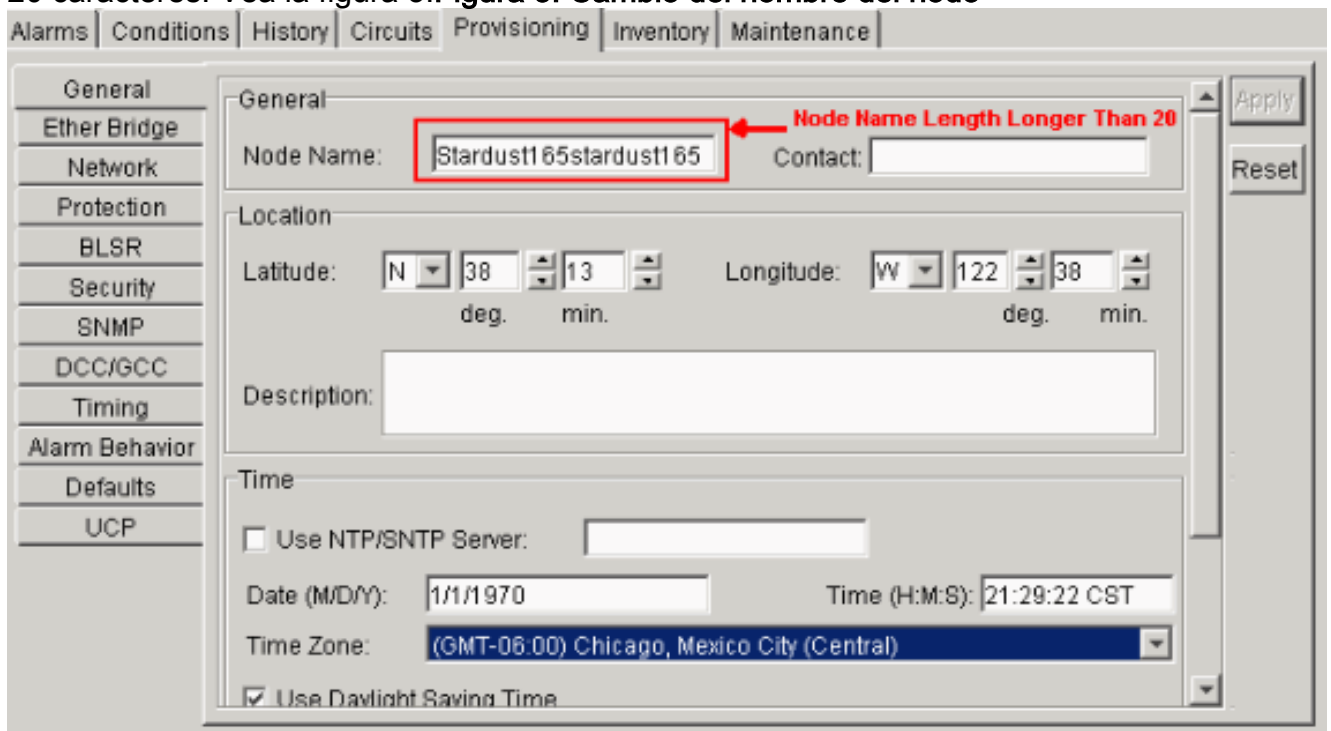
Figura 3: Cambio del nombre del nodo

1. Cambie el nombre del nodo de **Stardust-165** a **Stardust165starpolvo165**, que tiene más de 20 caracteres. Vea la figura 3.
