# Problèmes de trafic Fibre Channel avec les cartes de ligne MXP-MR-10DME-C

Ce document décrit les problèmes observés lorsque des commutateurs SAN (Storage Area Network) utilisent une carte de ligne MXP-MR pour transporter le trafic Fibre Channel (FC). Ce document vise à consolider tous les problèmes connus, les défauts et leurs solutions.

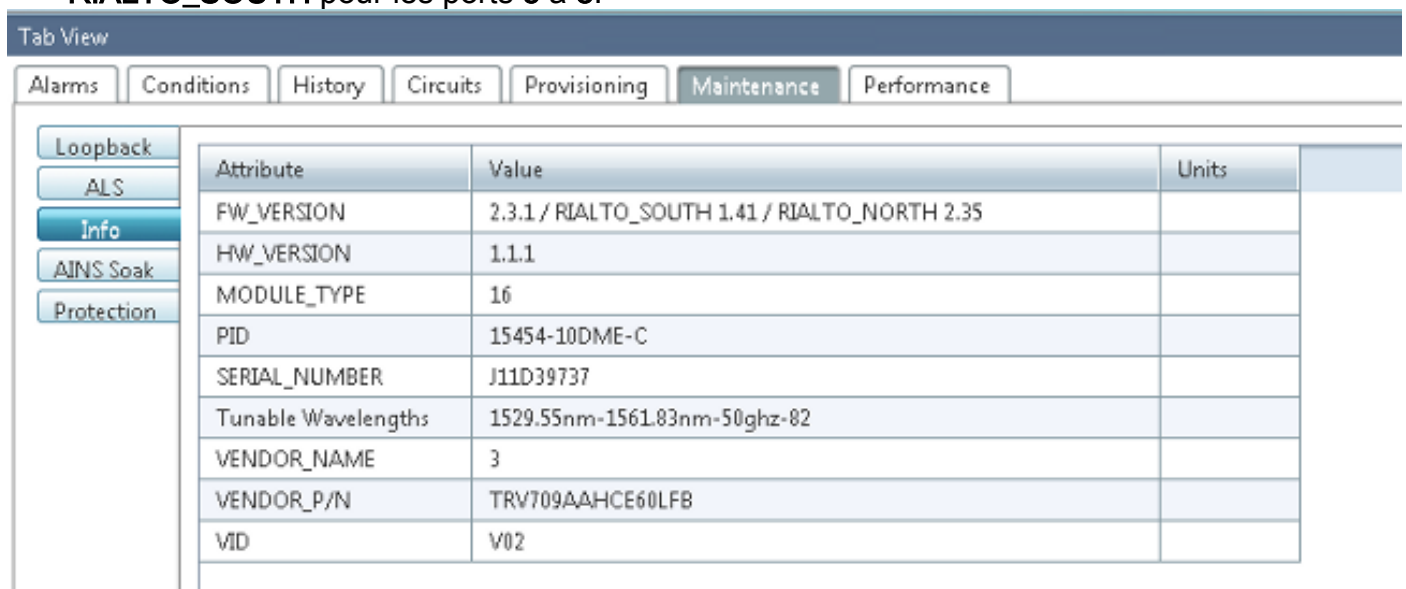
On peut obtenir de l'information sur la FPGA auprès de la CCT. Pour obtenir ces informations en

mode Carte, cliquez sur **Maintenance**, puis sur **Info**. Sous l'onglet **Info**, le **FW\_VERSION** (Firmware Version) contient des informations sur les deux versions FPGA. Les ports **1 à 4** et les ports **5 à 8** sont configurables pour le trafic FC 1-G ou FC 4-G.

**Note:** Les versions FPGA illustrées dans l'image pour les versions FC 4-G et FC 1-G (et les versions de microprogramme) sont les dernières versions, disponibles dans les versions 9.2.2 et ultérieures.
