Risoluzione dei problemi di VRRP attivo-attivo in Viptela SD-WAN Router

Questo documento descrive come risolvere il protocollo Viptela SD-WAN Router Redundancy Protocol (VRRP) bloccato nello stato Active-Active.

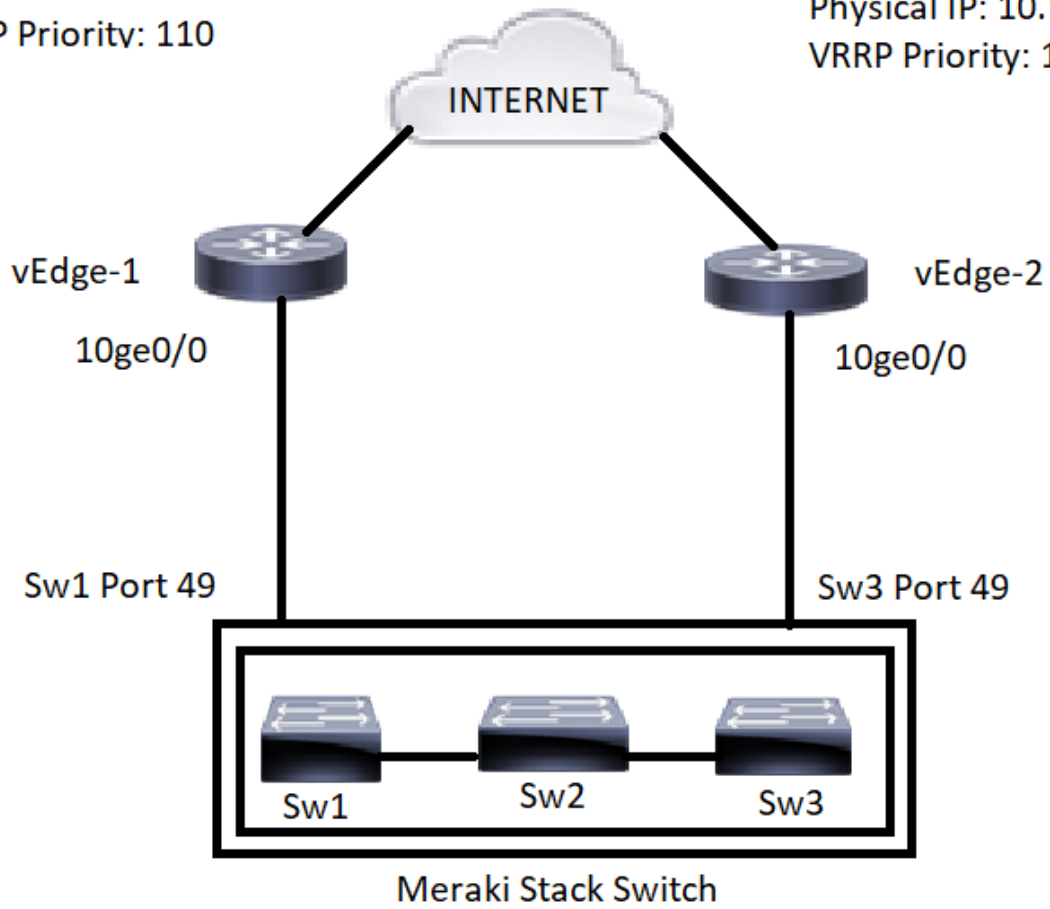
VRRP VIP: 10.17.69.x
Physical IP: 10.17.69.x
VRRP Priority: 110

VRRP VIP: 10.17.69.x
Physical IP: 10.17.69.x
VRRP Priority: 100
