# A alteração da interface de membro do EtherChannel causa interrupções

Este documento descreve a análise da causa raiz do tempo de inatividade causado por qualquer alteração na interface do membro do EtherChannel.

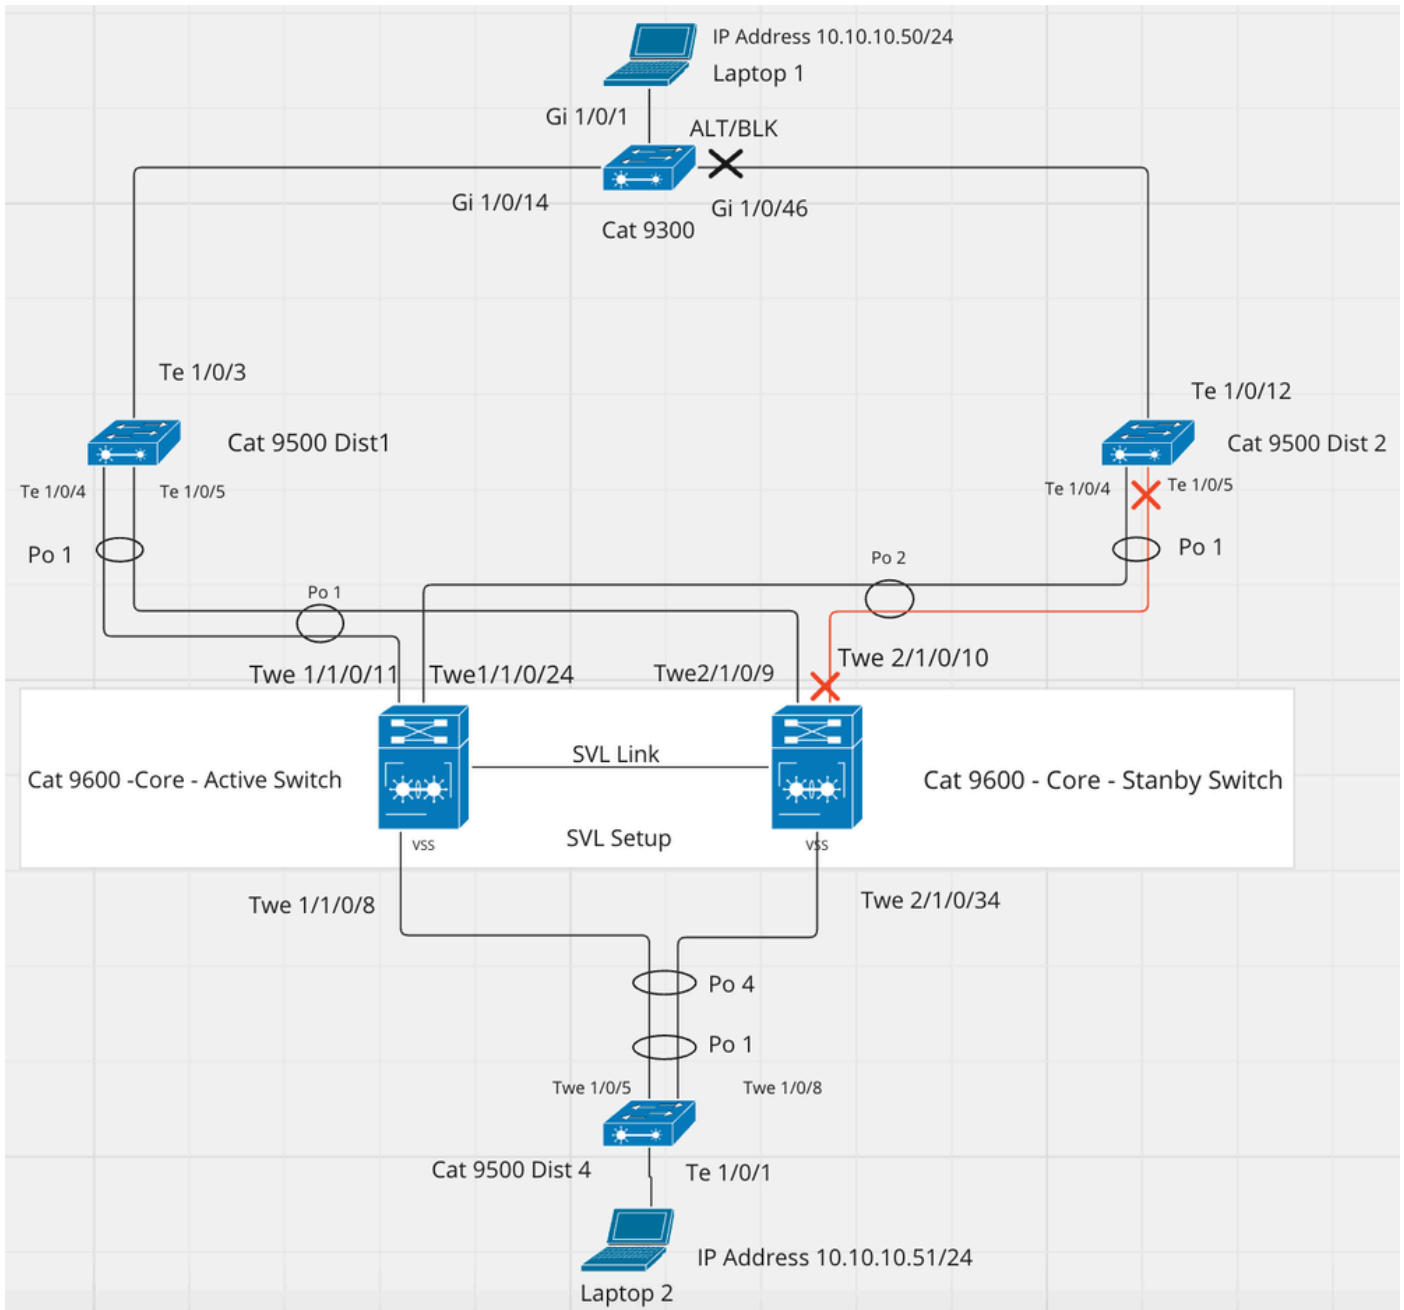
A atividade de desligar uma das interfaces membro (Twe 2/1/0/10) do canal de porta 2 de 9600 resulta em:

1. Incremento do custo do caminho STP do port channel entre Cat 9600 e Cat 9500 Dist 2 de 10000 a 20000.

2. Incremento do custo do caminho STP em direção à raiz no Cat 9300, de 30000 a 40000 da interface GI 1/0/46. Portanto, o 9300 escolhe a interface GI 1/0/14 como a porta raiz com menor custo de caminho STP.

3. Essa alteração resulta em uma geração de TCN (Topology Change Notification, notificação de alteração de topologia) em todo o domínio de spanning tree.

Como resultado da reconvergência do Spanning Tree, uma interrupção pode ser observada na rede.

Opção 1: codifique o custo STP do EtherChannel durante a alteração usando estas etapas:

Etapa 2. Codifique o mesmo Custo STP.

```
Switch(config-if)#spanning-tree cost 10000
```

A adição ou exclusão da interface do membro não tem nenhum impacto na topologia do STP, pois o custo do STP do link é codificado.
