排除8821 IP电话显示“MIC Not Installed (MIC未安装)”错误故障 — 已解决

本文档介绍Cisco Wireless 8821 IP电话在屏幕上显示错误消息“MIC not installed”时的故障排除指南，该错误消息由[CSCvc65418](#)缺陷引起，该缺陷通过[CSCve4412的修复得到解决。](#)

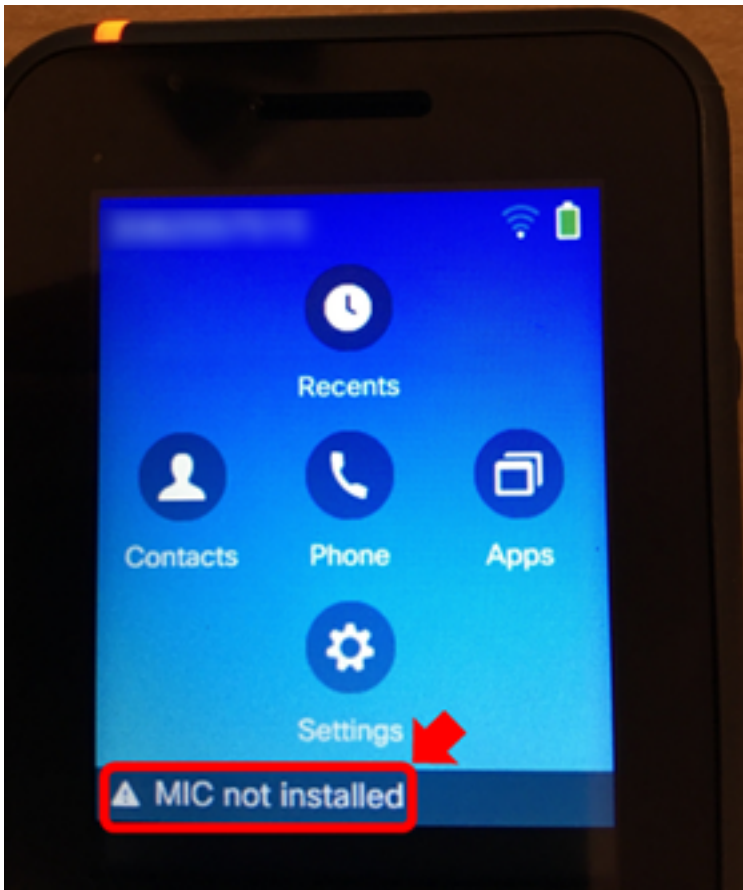
确认电话在屏幕上显示“MIC not installed”错误消息，如图所示：

如果无线身份验证或SCEP不需要，可以使用CUCM证书颁发机构代理功能(CAPF)将MIC替换为本地有效证书(LSC)，使电话正常运行。确认错误消息后，在电话上安装LSC并再次测试。**确保为身份验证模式选择By Null String或By Authentication String**，以便LSC能够成功安装，尽管MIC不存在。

从此版本开始，问题已得到解决，因此请尽快将所有Cisco 8821电话升级到11.0(3)SR3.2或更高版本。对于已显示此错误消息的设备，升级将无法恢复MIC。包含CSCvc65418的修复(通过CSCve44412的修复解决)的代码首先防止MIC消失。
