# MPLS-TE多厂商对接排错案例

ASR-9010

IOS-XR 4.2.3

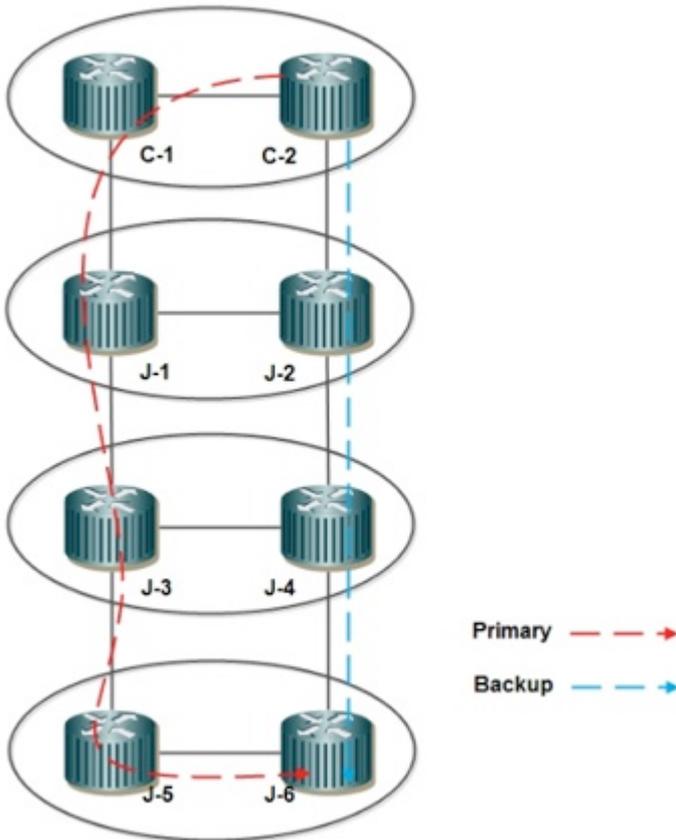
此网络为一个以IS-IS为基础IGP提供Loopback和网元路由可达，使用MP-BGP以VPN形式承载所有业务路由，以MPLS-TE为LSP构建方法的网络。每个节点到其他所有节点的流量全部通过MPLS-TE承载。

客户出现的问题为，当MPLS-TE隧道的主用路径失效后备用路径没有达到预期效果，流量出现丢失的情况。根据客户故障现象描述，使用以下步骤进行排查：

分析Juniper设备配置，发现Juniper在链路上使用了admin-group对端链路进行了着色，添加了affinity属性。因为Cisco设备针对自己未知的affinity属性的处理方式默认是拒绝所有，故在主用链路失效后，备用链路为两台ASR9K互联链路，这条链路并未被着色，导致通过此链路建立的MPLS-TE隧道不能携带任何的affinity属性，否则将拒绝MPLS-TE通过此路径建立。

找到故障原因后，经协商，在ASR9K为互联链路指定affinity，解决此MPLS-TE多厂商对接兼容性问题。
