排除"ECU可插拔端口上的不正确删除和退出故障； 警报

本文档介绍在M15机箱的外部连接单元(ECU)PPMs上发出“不正确拆卸”警报的条件和解决方法。

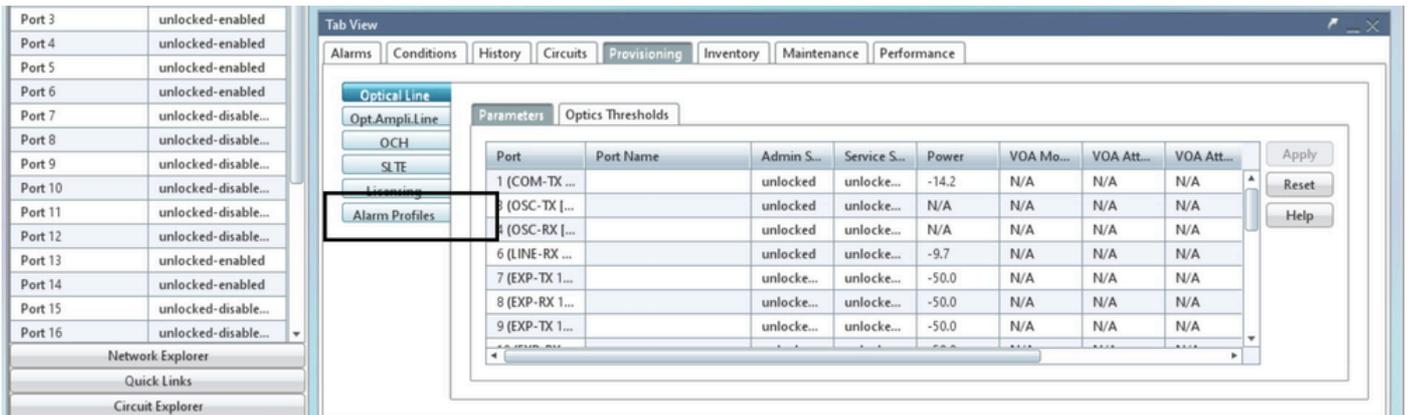
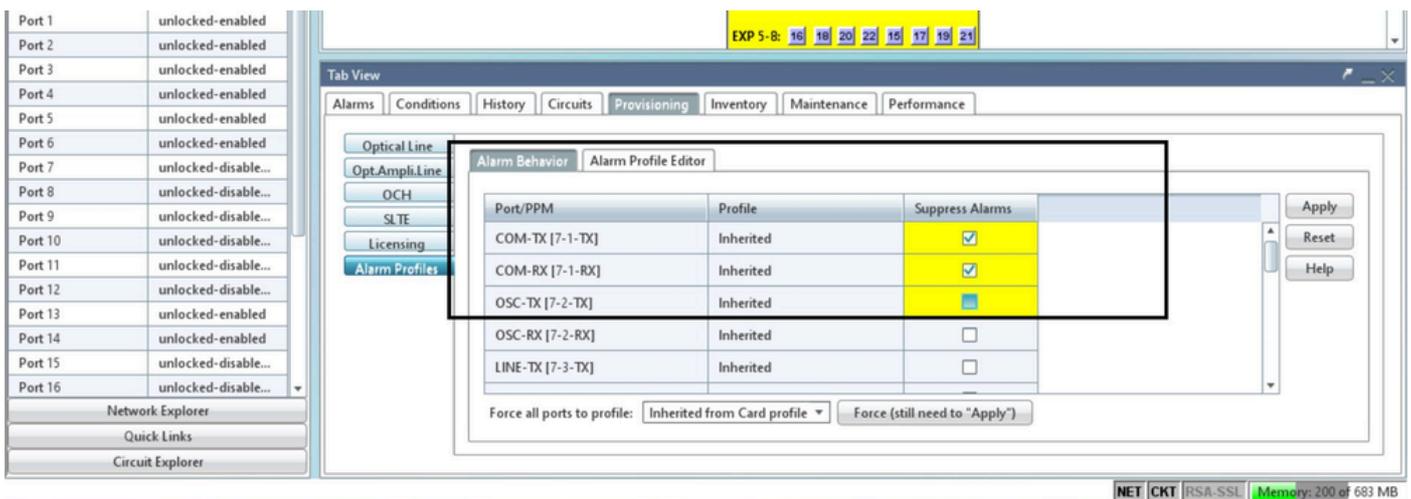
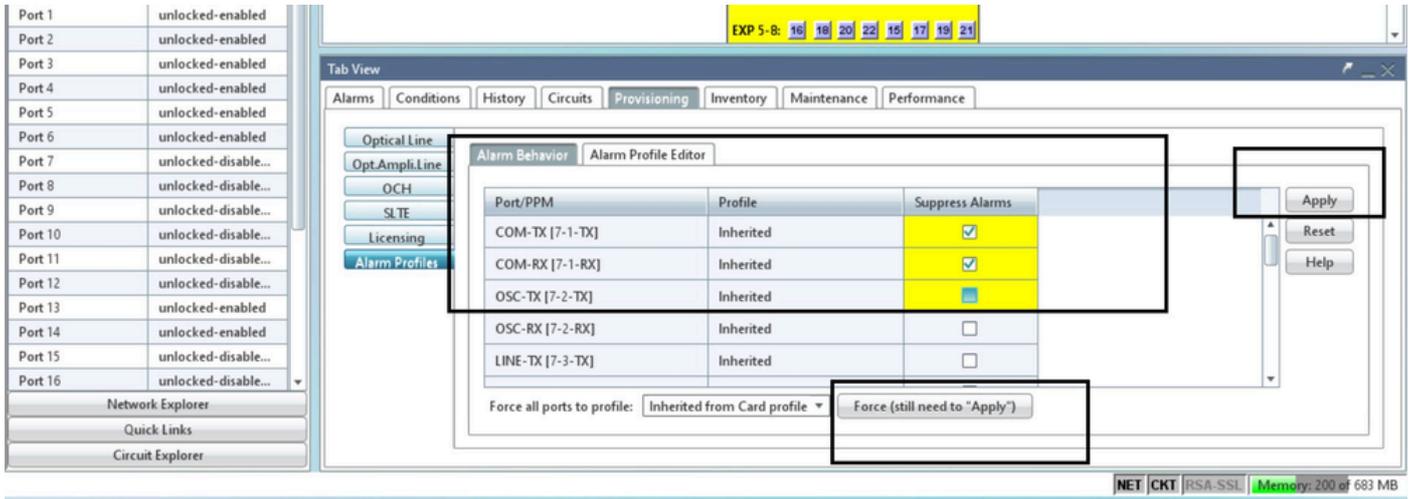
1. 所有PPM端口ECU卡的机架1插槽18上的拆卸警报不正确。

1. 使用警报配置文件抑制ECU PPM端口上的警报，该配置文件从警报选项卡中清除警报，但在条件选项卡中仍然可见。

抑制警报的步骤是导航到 ECU card > Provisioning > Alarm profiles 。选择PPM端口。选择全部5个端口并单击 Force option > Apply 如图所示。
