# 在RV34x系列路由器上，固件升级到版本1.0.01.18后Web界面不响应

RV34x系列

CSCvk05937

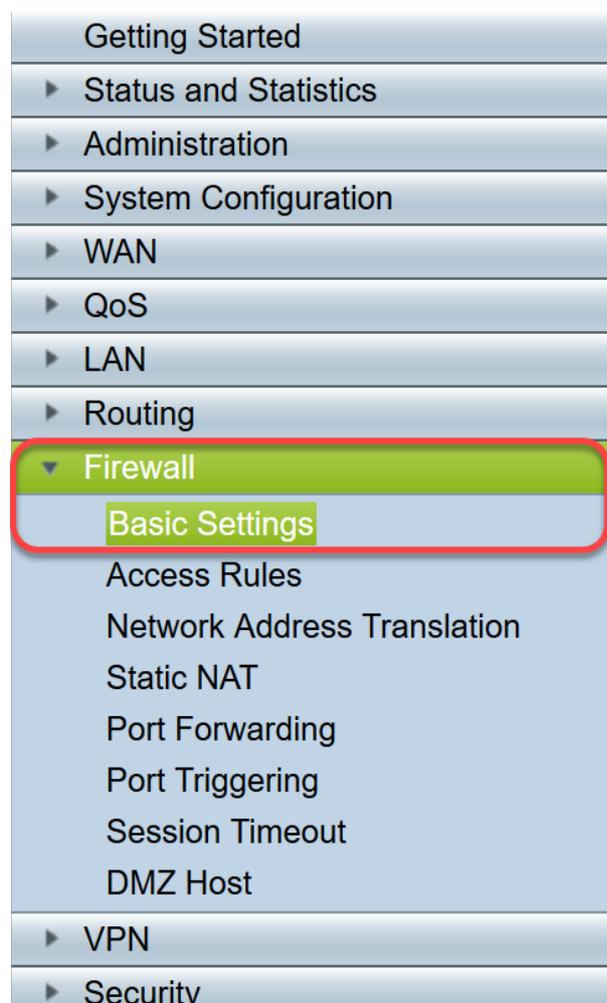
**NOTE:**如果从局域网(LAN)访问路由器在固件升级后失败，建议执行此步骤，因为已注意到VLAN1“设备管理”被禁用，从版本1.0.0.33成功升级到版本1.0.01.18后无法编辑。启用远程Web管理将提供远程访问路由器的临时选项。

步骤2.启用对路由器的远程Web访问。

为此，请选择**防火墙>基本设置**

选中此复选框可启用远程Web管理
