MXP-MR-10DME-C線路卡的光纖通道流量問題

本文描述當儲存區域網路(SAN)交換機使用MXP-MR系列線卡傳輸光纖通道(FC)流量時觀察到的問題。本文檔旨在整合所有已知問題、缺陷及其解決方案。

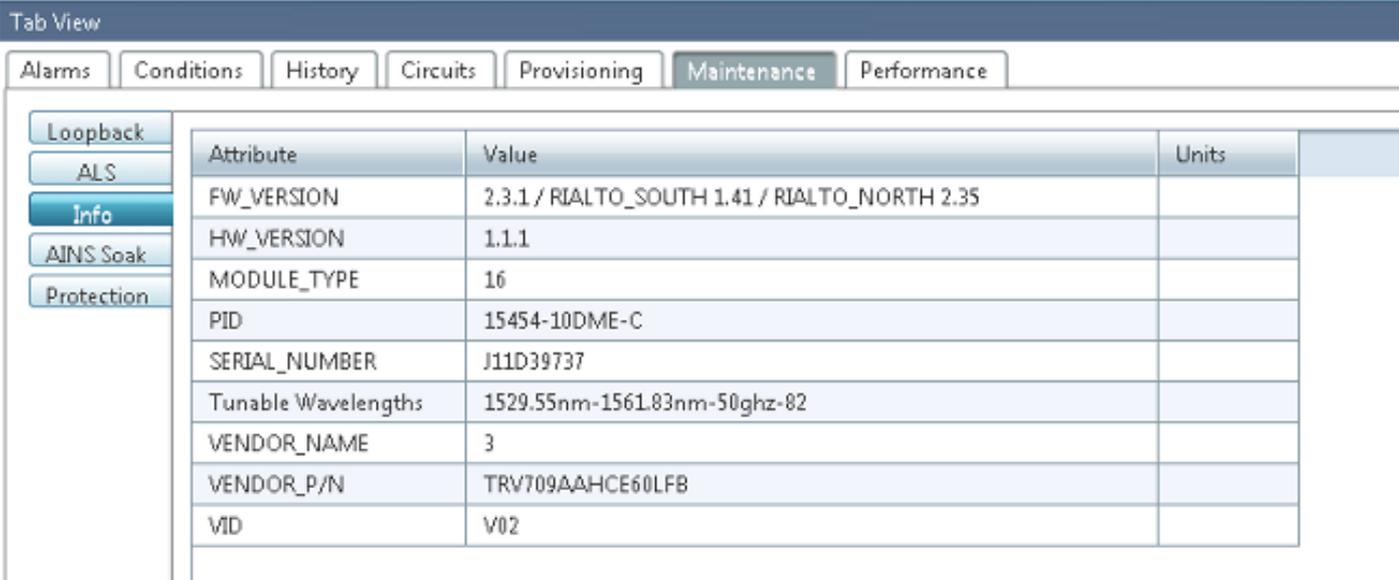
Attribute	Value	Units
FW_VERSION	2.3.1 / RIALTO_SOUTH 1.41 / RIALTO_NORTH 2.35	
HW_VERSION	1.1.1	
MODULE_TYPE	16	
PID	15454-10DME-C	
SERIAL_NUMBER	J11D39737	
Tunable Wavelengths	1529.55nm-1561.83nm-50ghz-82	
VENDOR_NAME	3	
VENDOR_P/N	TRV709AAHCE60LFB	
VID	V02

可以從CTC獲取FPGA資訊。要在「卡」檢視中獲取此資訊，請按一下**維護**，然後按一下**資訊**。在**Info** 索引標籤下，**FW_VERSION**（韌體版本）包含關於兩個FPGA版本的資訊。埠1到4以及埠5到8可配置用於1-G FC或4-G FC流量。

附註：圖中所示的4-G FC和1-G FC（以及韌體版本）的FPGA版本是9.2.2及更高版本中的最新版本。
