El Retraso de Recarga para los Comandos en Espera del Protocolo de Router en Espera en Caliente no Funciona en ASR920

Introducción

Este documento describe el comportamiento de los comandos de retraso de recarga de Hot Standby Router Protocol (HSRP) en los routers de la serie ASR920. Se ha resaltado la diferencia en los comportamientos de la interfaz entre las versiones IOS-XE para implementar correctamente una solución HSRP y obtener un rendimiento predecible.

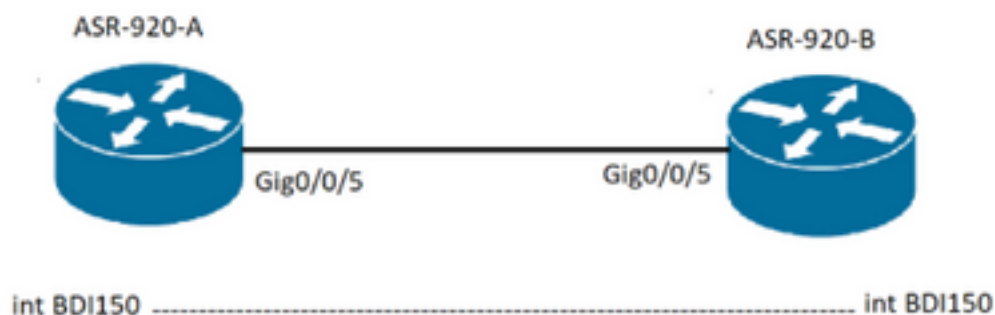
gen 1

Se inicia un router ASR920 en espera que ejecuta IOS-XE 16.8.1c en un grupo HSRP y se adelanta al nodo activo inmediatamente incluso con los comandos reload-delay configurados. Esto provoca una interrupción del tráfico en las redes grandes, mientras que HSRP se supone que proporciona una alta resistencia de la red.

El problema se volvió a crear con la topología del router en la imagen 1.

ASR-920-B es el activo y una vez reubicados obtenemos los registros como se indica a continuación, lo que indica que los temporizadores de retraso no funcionaron como se esperaba. La marca de tiempo en los registros indica que el router cambió a activo sin el retardo de 90 segundos.

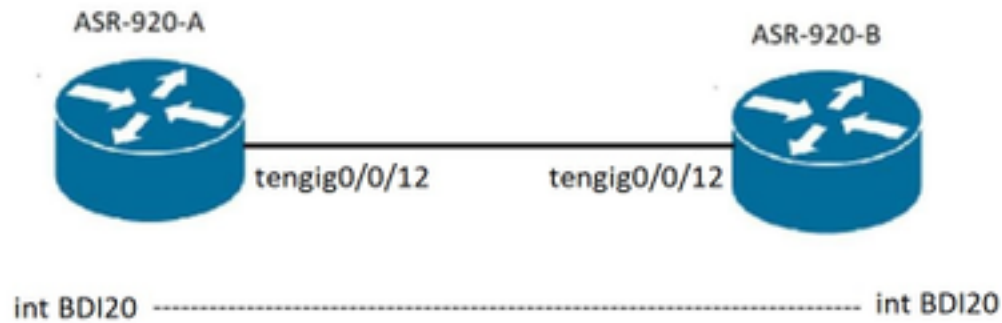
Ima

Utilice la interfaz Tengig como la interfaz física. Si la comunicación HSRP se realiza a través de un link tengig, es decir, las direcciones MAC de ambos BDI en la tabla de direcciones mac de dominio puente se aprenden a través de una interfaz tengig, los temporizadores HSRP funcionarán como se espera.

Aquí se explica una configuración en funcionamiento y utiliza la Topología en la Imagen 2.

ASR-920-B es el activo y una vez reubicados obtenemos los registros como se indica a continuación, lo que indica que los temporizadores de retraso funcionaron como se esperaba. La marca de tiempo en los registros indica que el router pasó a modo de espera. Después de un retraso de 90 segundos, el router vuelve a tomar el control como activo.
