هيجوتلا ةداعإ هيجوت تاقلح ءاطخأ فاشكتسأ اهحالصإو Cisco عيرسلا

المقدمة

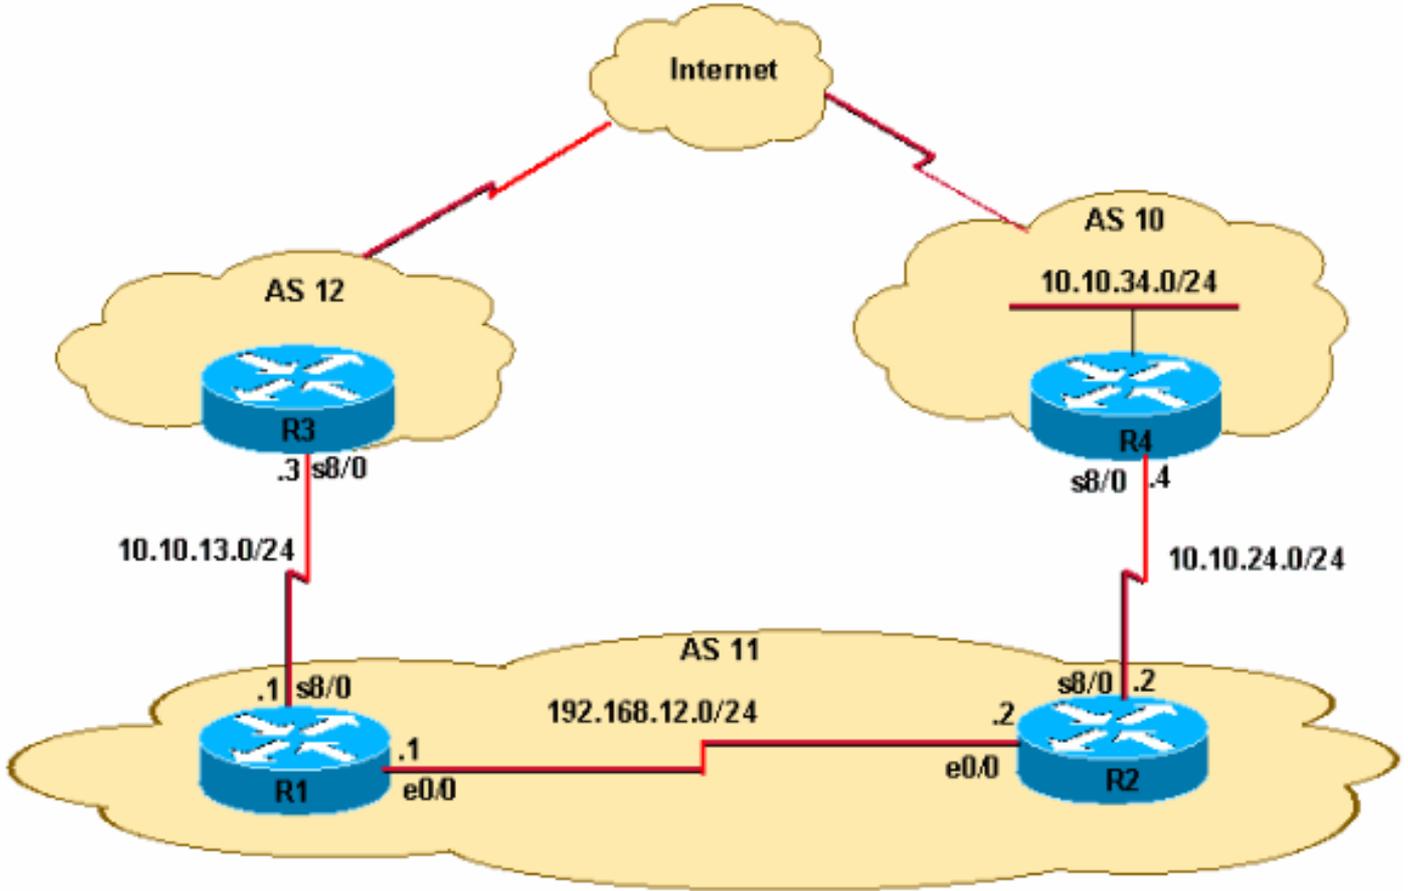
الرسم التخطيطي للشبكة

يتصل الموجه R1 بالخادم طراز R3 عبر السلسلة 0/8، ويتصل الموجه R2 بالخادم طراز R4 عبر السلسلة 0/8. يتم توصيل R1 و R2 عبر الإيثرنت 0/0، كما يوضح هذا الشكل.

- يتلقى R2 تحديثات بادئات بروتوكول العبارة الحدودية الخارجية (eBGP) لـ 24/10.10.34.0 من R4. يقوم R2 بنشر هذه البادئة إلى R1 عبر بروتوكول BGP الداخلي (iBGP).
- يحتوي R2 على مسار افتراضي ثابت (0/0.0.0.0) يشير إلى عنوان IP التسلسلي 0/8 الخاص بـ R4 10.10.24.4.
- كما يحتوي R2 على مسار افتراضي عائم إحتياطي (IP route 0.0.0.0.0 Ethernet0/0 10) يشير إلى واجهة Ethernet 0/0 لتوجيه الحزم في حالة فشل الاتصال التسلسلي بين R2 و R4.
- يحتوي R1 على مسار افتراضي يشير إلى السلسلة 8/0 Serial R3 مع عنوان IP 10.10.13.3.
