Auth Reject - Nicht autorisierte SAID-Fehlermeldungen und BPI-Konfigurationsänderungen in 12.2(8)BC1

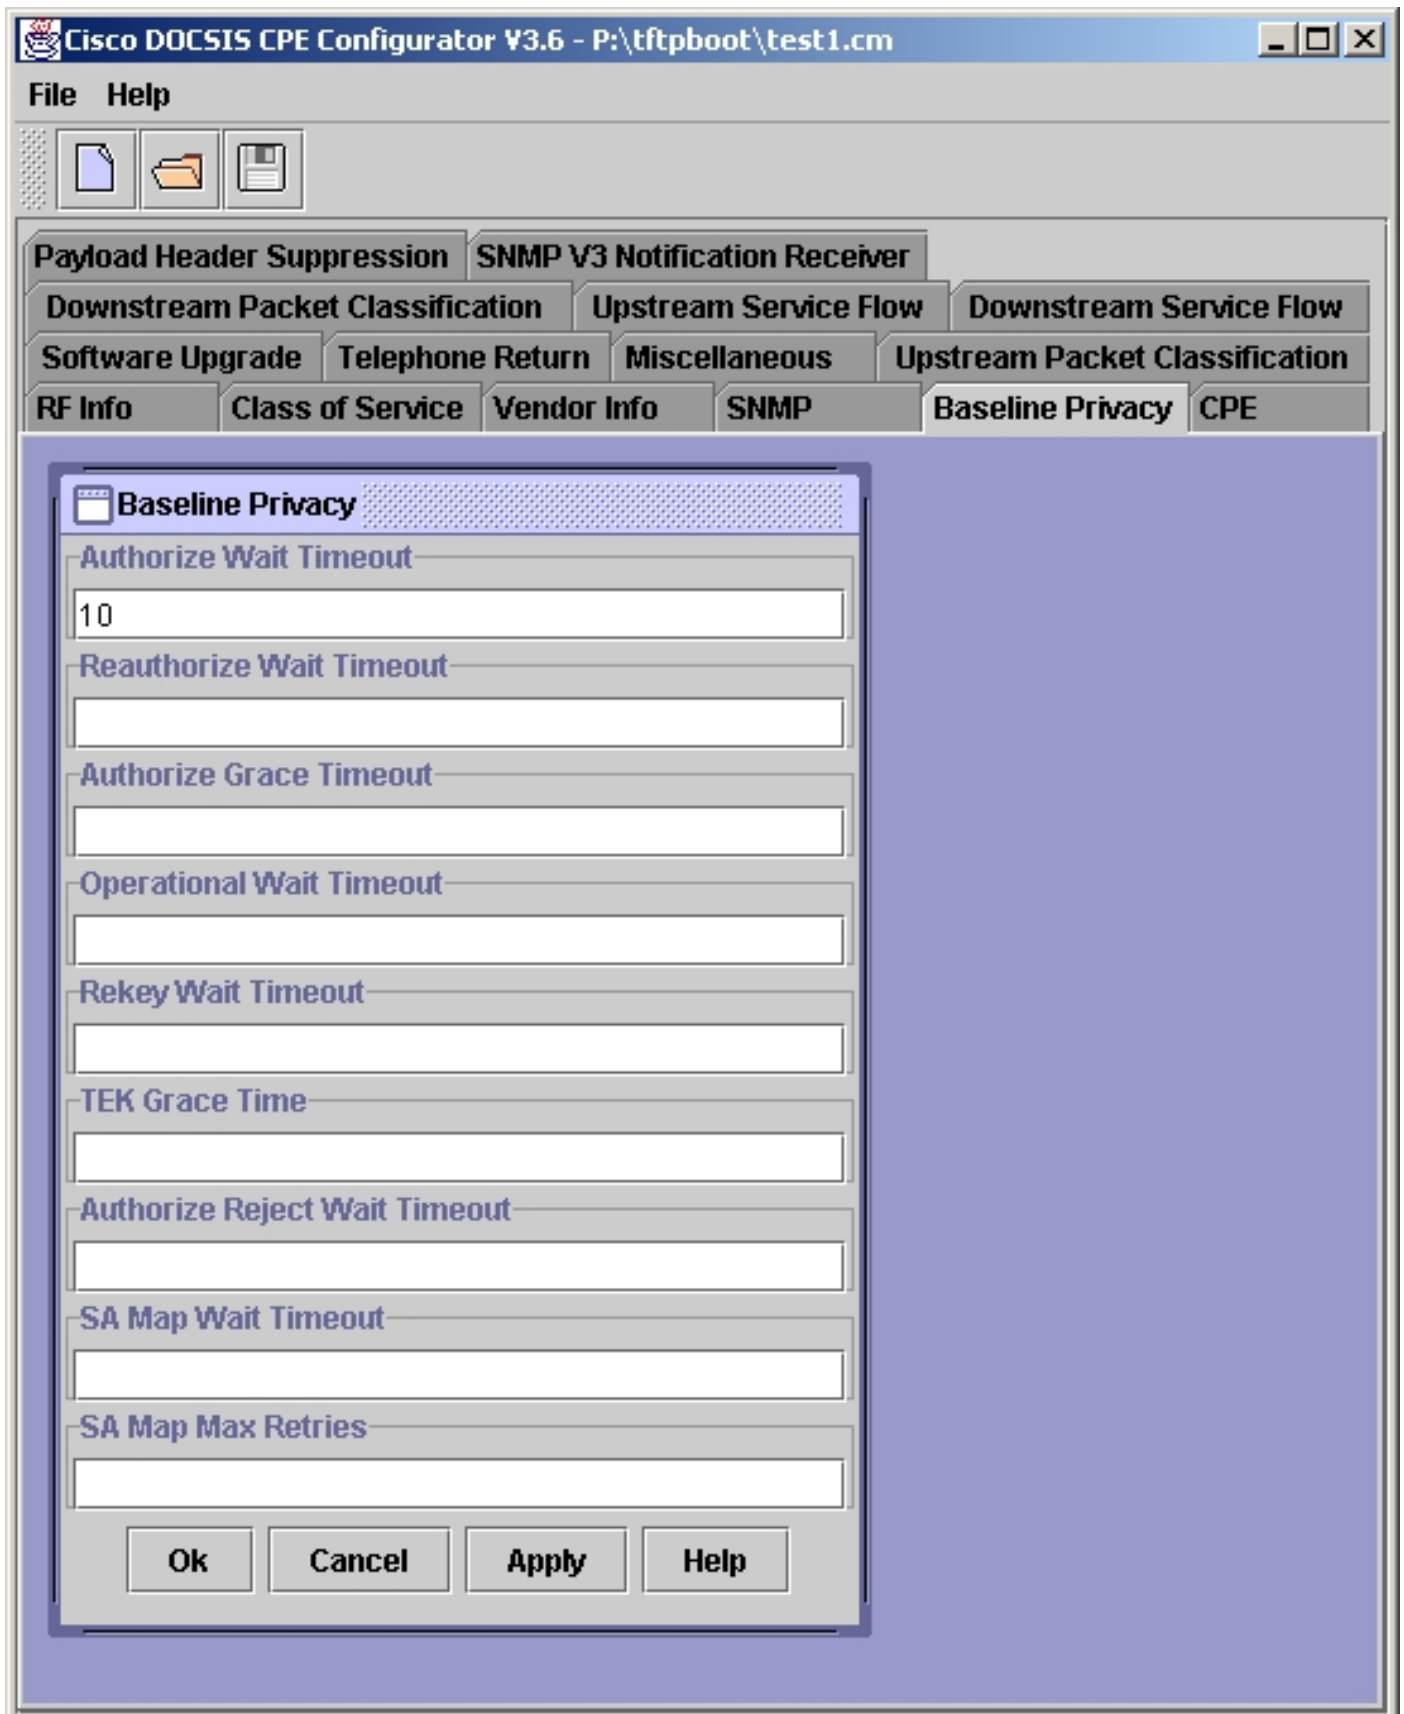
Beispiel: Nur einen Parameter angeben

Die nachfolgende Grafik zeigt einen der Parameter, mit denen die BPI-Konfigurationsoption in die DOCSIS-Konfigurationsdatei eingefügt wird.

In diesem Beispiel wird die Benutzeroberfläche von Cisco DOCSIS CPE Configurator verwendet, um den Parameter **Authorize Wait Timeout (Wartezeit autorisieren)** auf den Standardwert 10 festzulegen. Wenn Sie diesen einen Wert festlegen, wird die erforderliche BPI-Konfigurationsoption in die DOCSIS-Konfigurationsdatei eingefügt.

Sobald dieses Feld ausgefüllt ist, wählen Sie **Apply -> OK** button. Speichern Sie die DOCSIS-Konfigurationsdatei wie gewohnt.

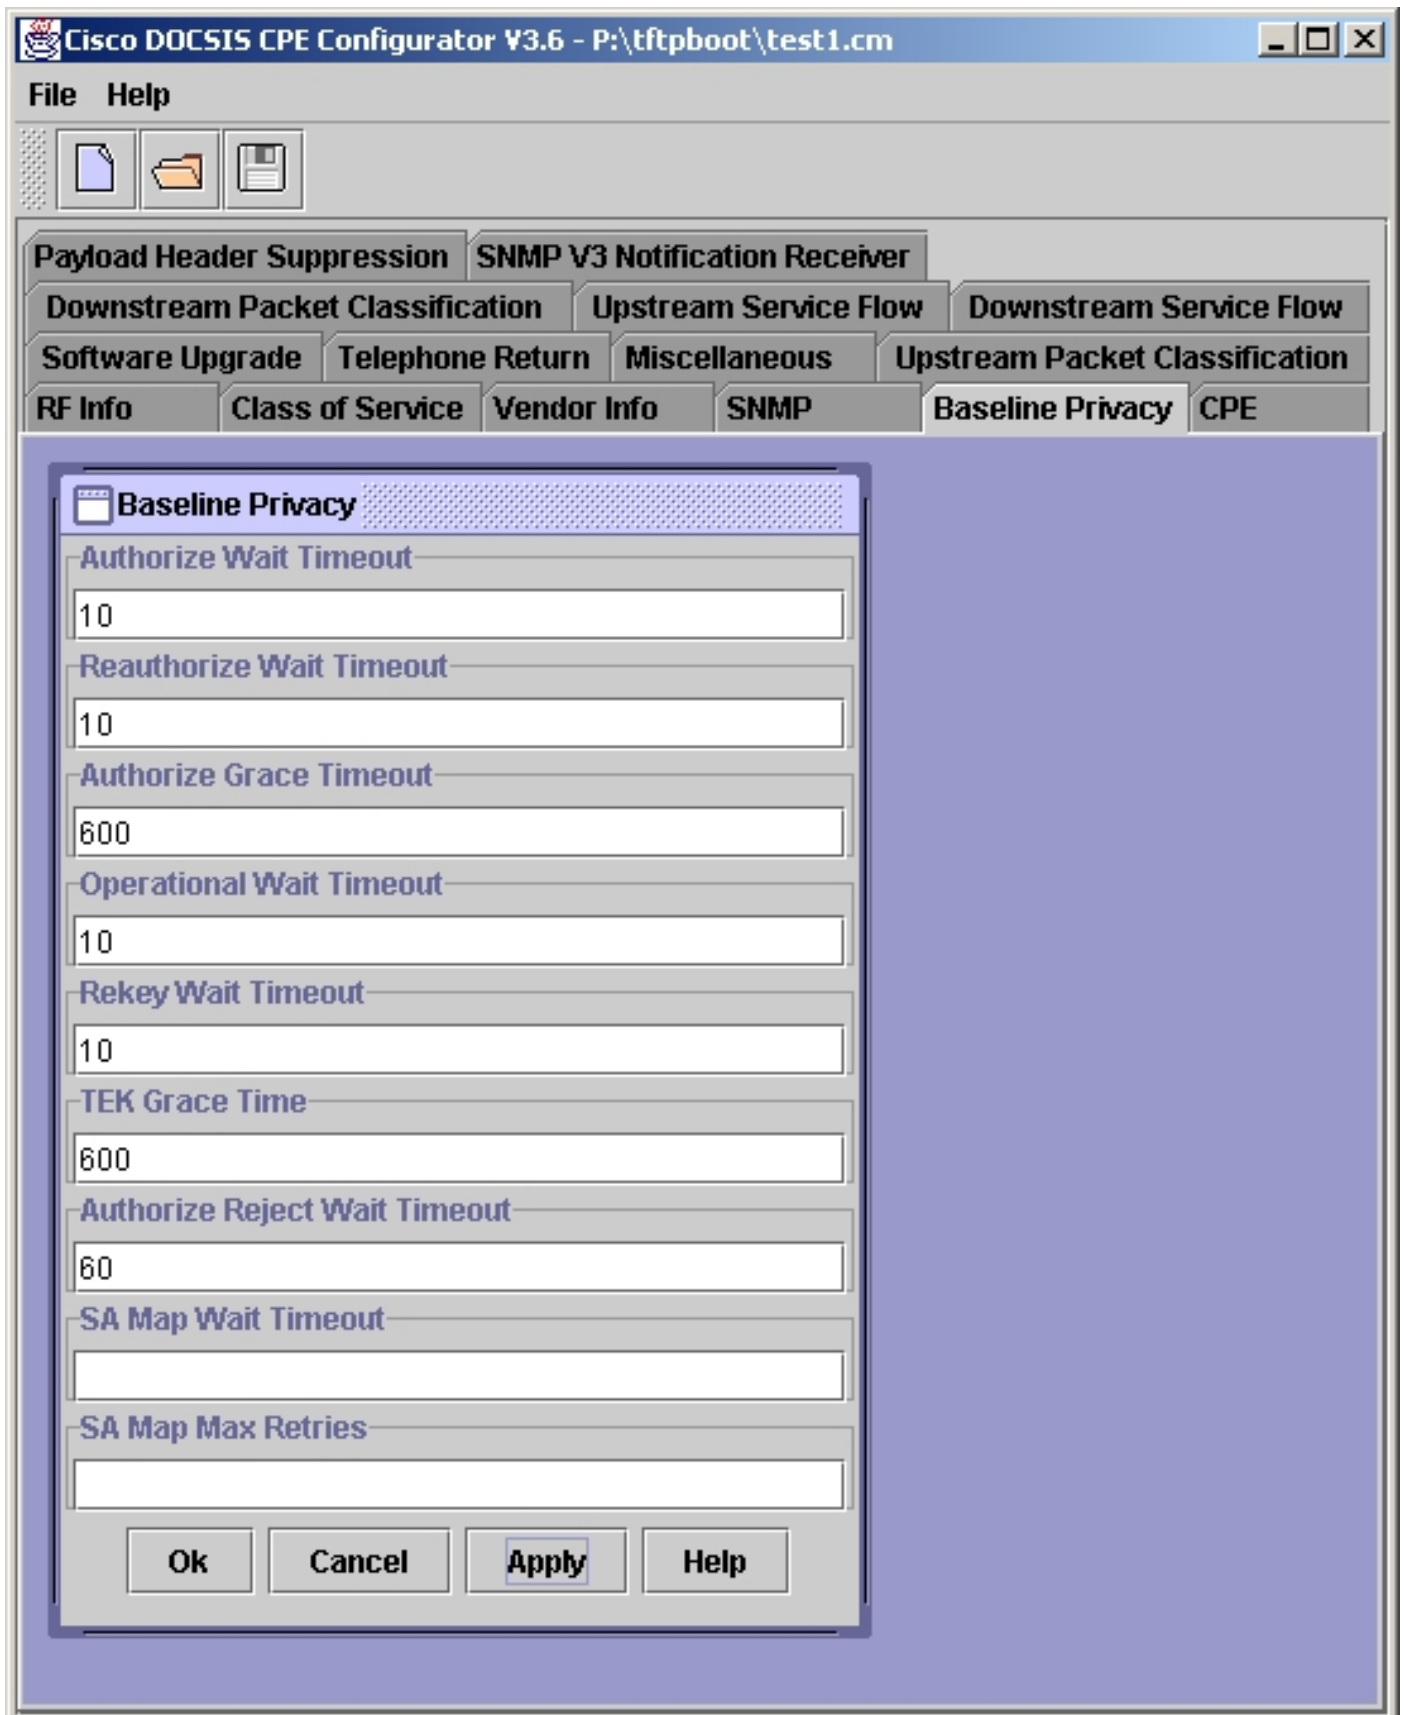
Beispiel: Festlegen aller Parameter

Beachten Sie, dass die Felder "SA Map Wait Timeout" und "SA Map Max Retries" nicht ausgefüllt sind. Diese Felder beziehen sich nur auf Kabelmodems, die im DOCSIS 1.1-Modus betrieben werden. Sie dürfen daher nicht in einer DOCSIS-Konfigurationsdatei für ein Kabelmodem angegeben werden, das im DOCSIS 1.0-Modus betrieben wird.

Die nachfolgende Grafik zeigt alle Parameter, die Teil der BPI-Konfigurationsoption sind.

In diesem Beispiel wird die Benutzeroberfläche von Cisco DOCSIS CPE Configurator verwendet, um für alle Parameter, die Teil der BPI-Konfigurationsoption sind, die Standardwerte festzulegen.

Wenn Sie diese Felder ausgefüllt haben, wählen Sie **Anwenden -> OK**. Speichern Sie die DOCSIS-Konfigurationsdatei wie gewohnt.
