Best Practice zum Konfigurieren des IP-Adressierungsmodus für CTI-Routenpunkte und CTI-Ports

Dieses Dokument beschreibt die Best Practices für Unified Contact Center Express (UCCX), während UCCX Computer Telephony Integration (CTI)-Routenpunkte und CTI-Ports konfiguriert werden.

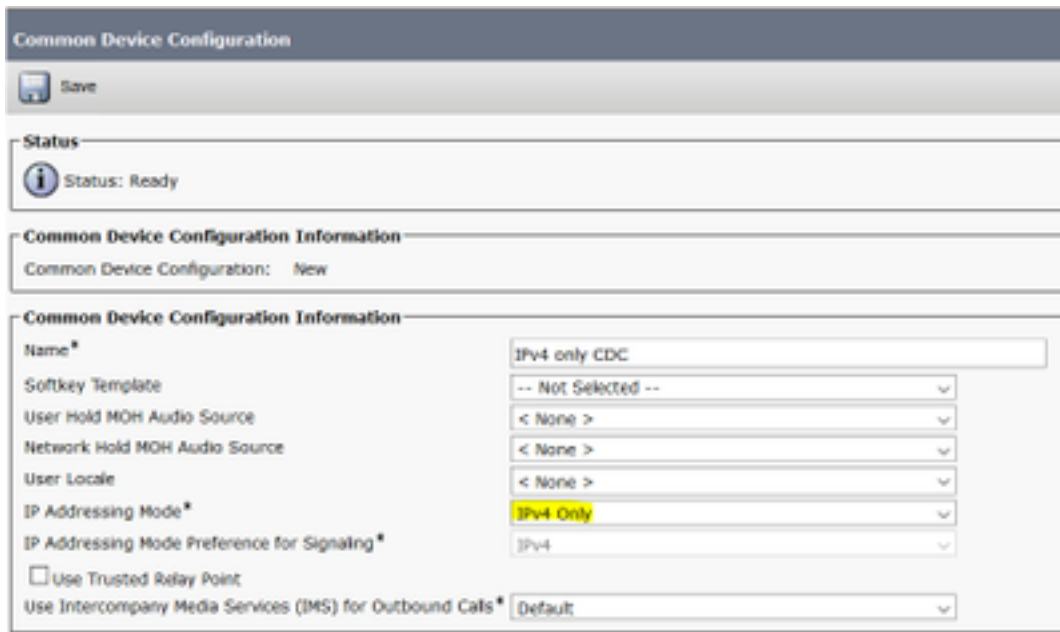
Insbesondere in CUCM 9.x verursacht der IPv6-Adressierungsmodus Probleme bei der Registrierung dieser Einheiten.

Dies ist die Ursache des Problems.

Es wird empfohlen, eine allgemeine Gerätekonfiguration zu konfigurieren, deren IP-Adressierungsmodus auf **IPv4 Only** festgelegt ist.

Schritt 2: Erstellen Sie einen reinen IPv4-CDC. Navigieren Sie zu **Cisco Unified CM Administration > Devices > Device Settings > Common Device Configuration**. Klicken Sie auf Neu hinzufügen. Geben Sie ihm einen Namen, und legen Sie den **IP-Adressierungsmodus** auf nur **IPv4** fest. und dann **speichern**.
