# Lösung zur Vermeidung von Anrufen mit 488-Fehler im umfassenden CVP-Anrufablauf

In diesem Dokument werden die Best Practices für die Konfiguration von Cisco Unified Communications Manager (CUCM) beschrieben, um Anruffehler mit dem Fehler "488 - Not Acceptable Here" (488 - Hier nicht akzeptabel) bei einem umfassenden Anrufablauf im Customer Voice Portal (CVP) zu vermeiden.

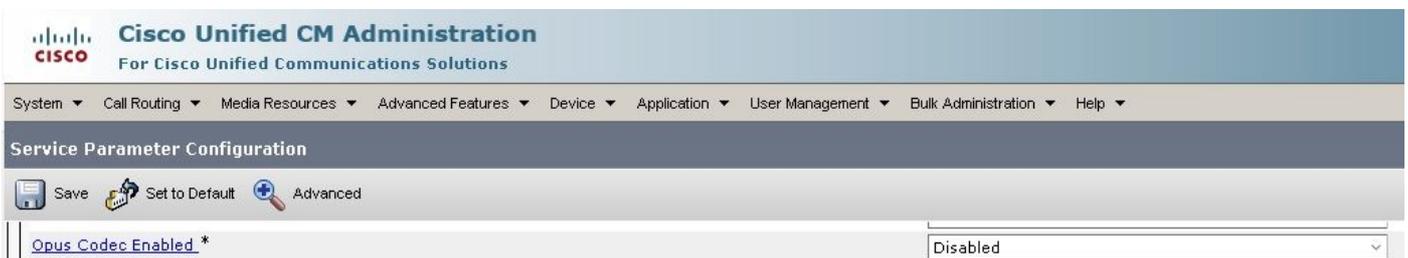
CVP sendet die INVITE-Nachricht, und beim Versuch, den Klingelton-Abschnitt herzustellen, wird der Fehler "488 - Not Acceptable Here" (488 - Hier nicht akzeptabel) angezeigt.

In den VVB-Protokollen ist Q.850;Cause=96 zu sehen, was bedeutet, dass das erforderliche Informationselement fehlt. VVB erhält die obligatorischen Informationen aus SIP Invite und SDP nicht.

Diese Art von Problem tritt auf, wenn für den CUCM G722- oder OPUS-Codecs aktiviert sind.

Schritt 3: Durchsuchen Sie den Parameter Opus Codec Enabled, und wählen Sie im Dropdown-Menü die Option Disabled (Deaktiviert) aus, wie im Bild gezeigt.
