Fehlerbehebung bei Nexus 9000 Mac Move

In diesem Dokument wird beschrieben, wie Sie bei MAC-Verschiebungen auf dem Nexus 9000 eine Fehlerbehebung durchführen und diese verhindern.

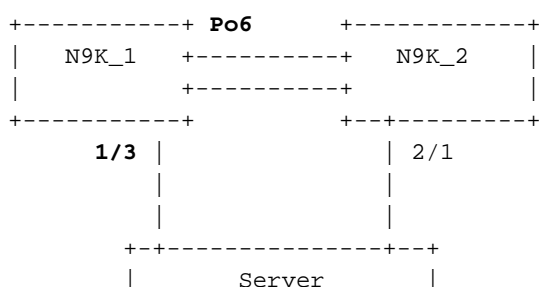
Topologie

```
2018 Nov 14 16:04:23.881 N9K %L2FM-4-L2FM_MAC_MOVE2: Mac 0000.117d.e02e in vlan 741 has moved between Po6 to Eth1/3
```

Ab 7.0(3)I7(3) können Sie den Switch jedoch jetzt so konfigurieren, dass der Port mit dem niedrigeren Schnittstellenindex deaktiviert wird, wenn eine solche Schleife erkannt wird, wenn Sie den Befehl "mac address-table loop-detect port-down" verwenden.
