# Fehlerbehebung bei MAC Flaps/Loop auf Cisco Catalyst Switches

In diesem Dokument wird die Fehlerbehebung bei MAC Flaps/Loop auf Cisco Catalyst Switches beschrieben.

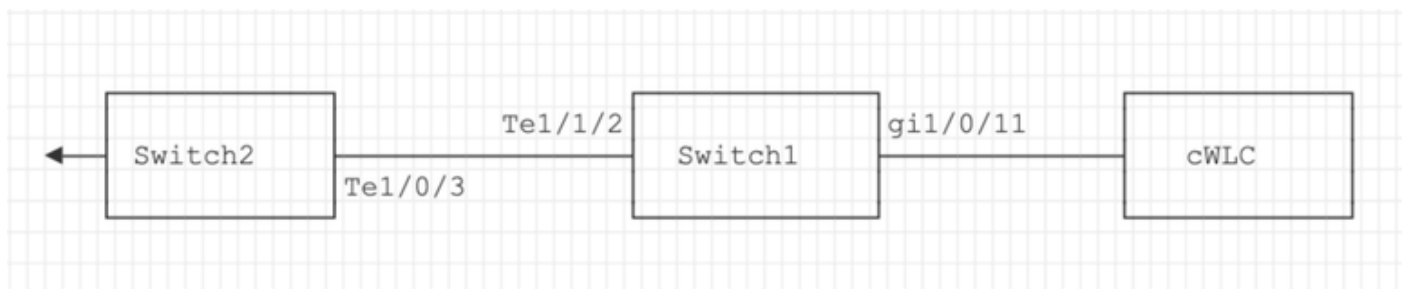
### Topologie

Beim eWLC-Controller besteht ein Verbindungsverlust zum Gateway, und durch Paketverluste wird verhindert, dass APs dem Controller beitreten.

MAC-Flapping wurde auf dem Switch (Switch1) erkannt, der mit dem eWLC verbunden ist.

Es wurde überprüft, ob die VRRP-ID (Virtual Router Redundancy Protocol) von Switch 2 und der eWLC identisch waren, was zur Generierung derselben virtuellen MAC durch den VRRP führte.

Das Problem wurde behoben, nachdem die VRRP-Instanz auf dem WLC geändert wurde. Dies verursachte ein Duplikat der MAC-Adresse auf dem Switch, das zu einem Verbindungsverlust mit dem Gateway und Paketverlusten führte, wodurch verhindert wurde, dass die APs dem Controller beitreten konnten.

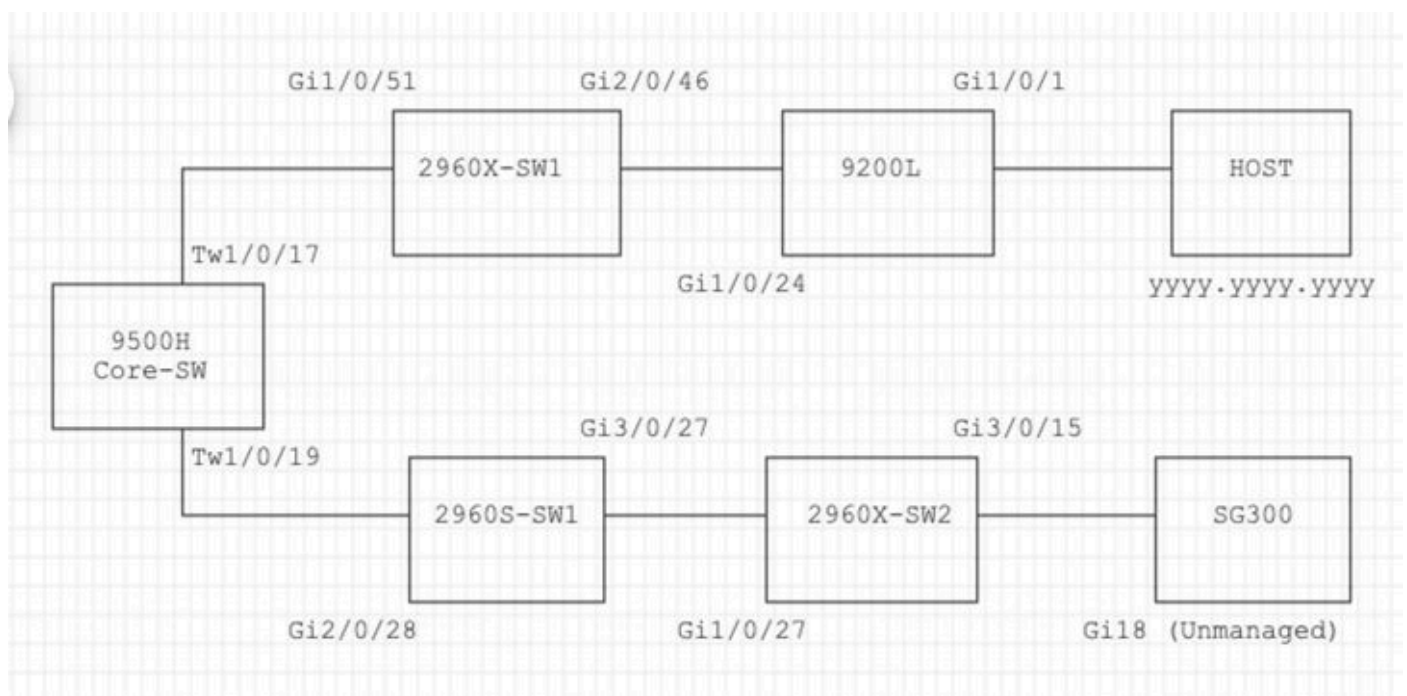
### Topologie

Einige Server sind entweder nicht zugänglich oder es kommt zu erheblichen Latenzen/Verlusten.

1. Auf dem Core-Switch tritt ein MAC-Flapping auf.

MAC-Flaps traten auf, nachdem der SG300-Switch (nicht verwaltet) mit dem Netzwerk verbunden war.

Das Flapping-Problem mit der MAC-Adresse wurde behoben, indem der mit dem Unmanaged Switch SG300 verbundene Port heruntergefahren wurde.
