Paritätsfehler-Fehlerstruktur für den Cisco Internet Router der Serie 1200

In diesem Dokument werden die Schritte zur Fehlerbehebung und Isolierung eines defekten Teils oder einer Komponente des Cisco Internet Routers der Serie 1200 beschrieben, nachdem Sie eine Reihe von Paritätsfehlermeldungen erhalten haben.

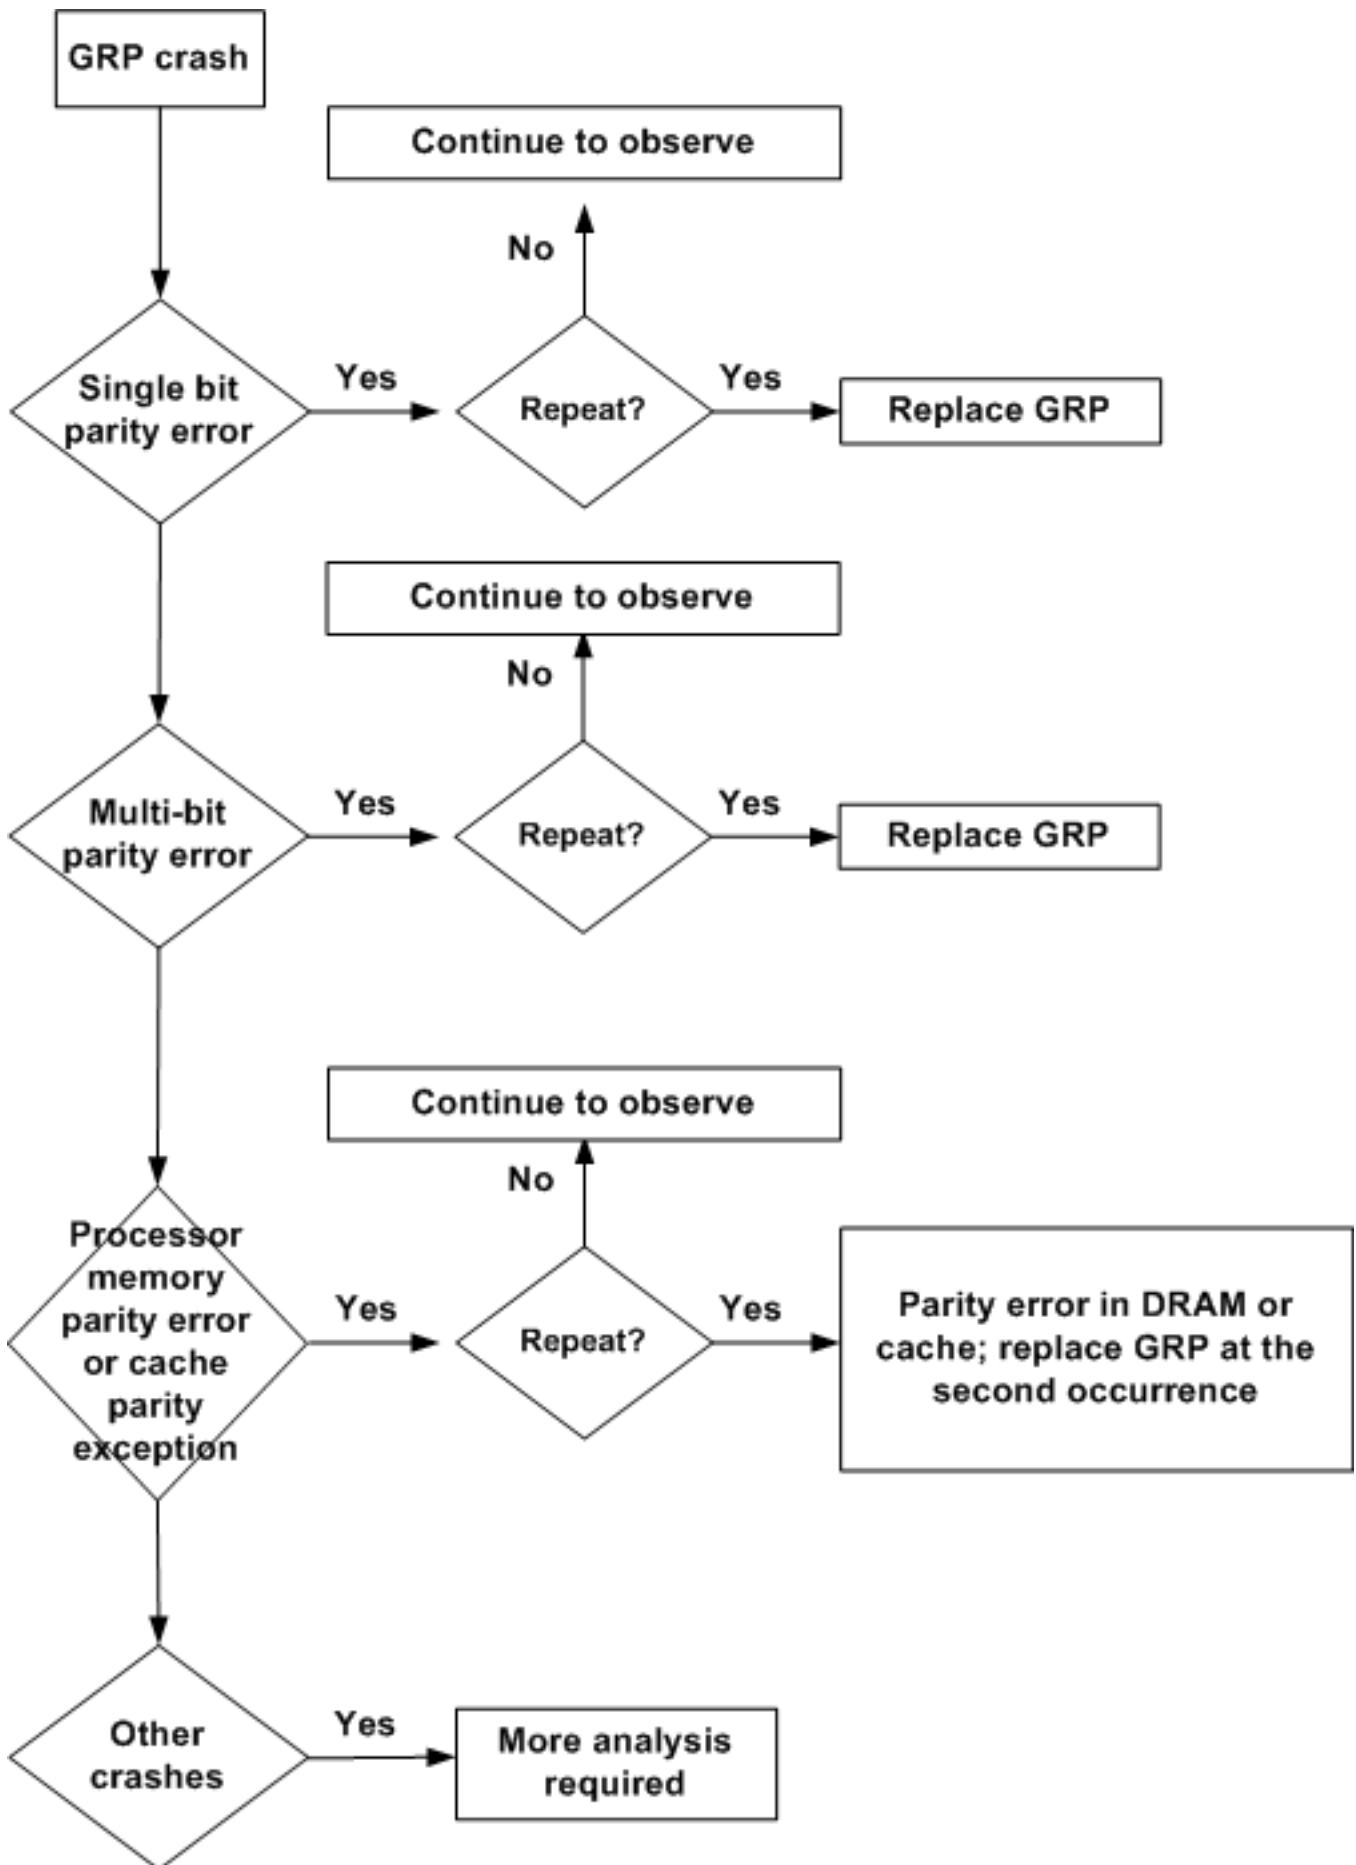
Das folgende Flussdiagramm hilft Ihnen festzustellen, welche Komponente des Cisco Internet-Routers der Serie 1200 für ECC-Fehlermeldungen (Parity/Error Code Correction) auf dem Gigabit Route Processor (GRP) verantwortlich ist.

Hinweis: Erfassen und notieren Sie die **show tech-support**-Ausgabe und die Konsolenprotokolle, und sammeln Sie alle [Crashinfo](#)-Dateien während Paritäts-/ECC-Fehlerereignissen.

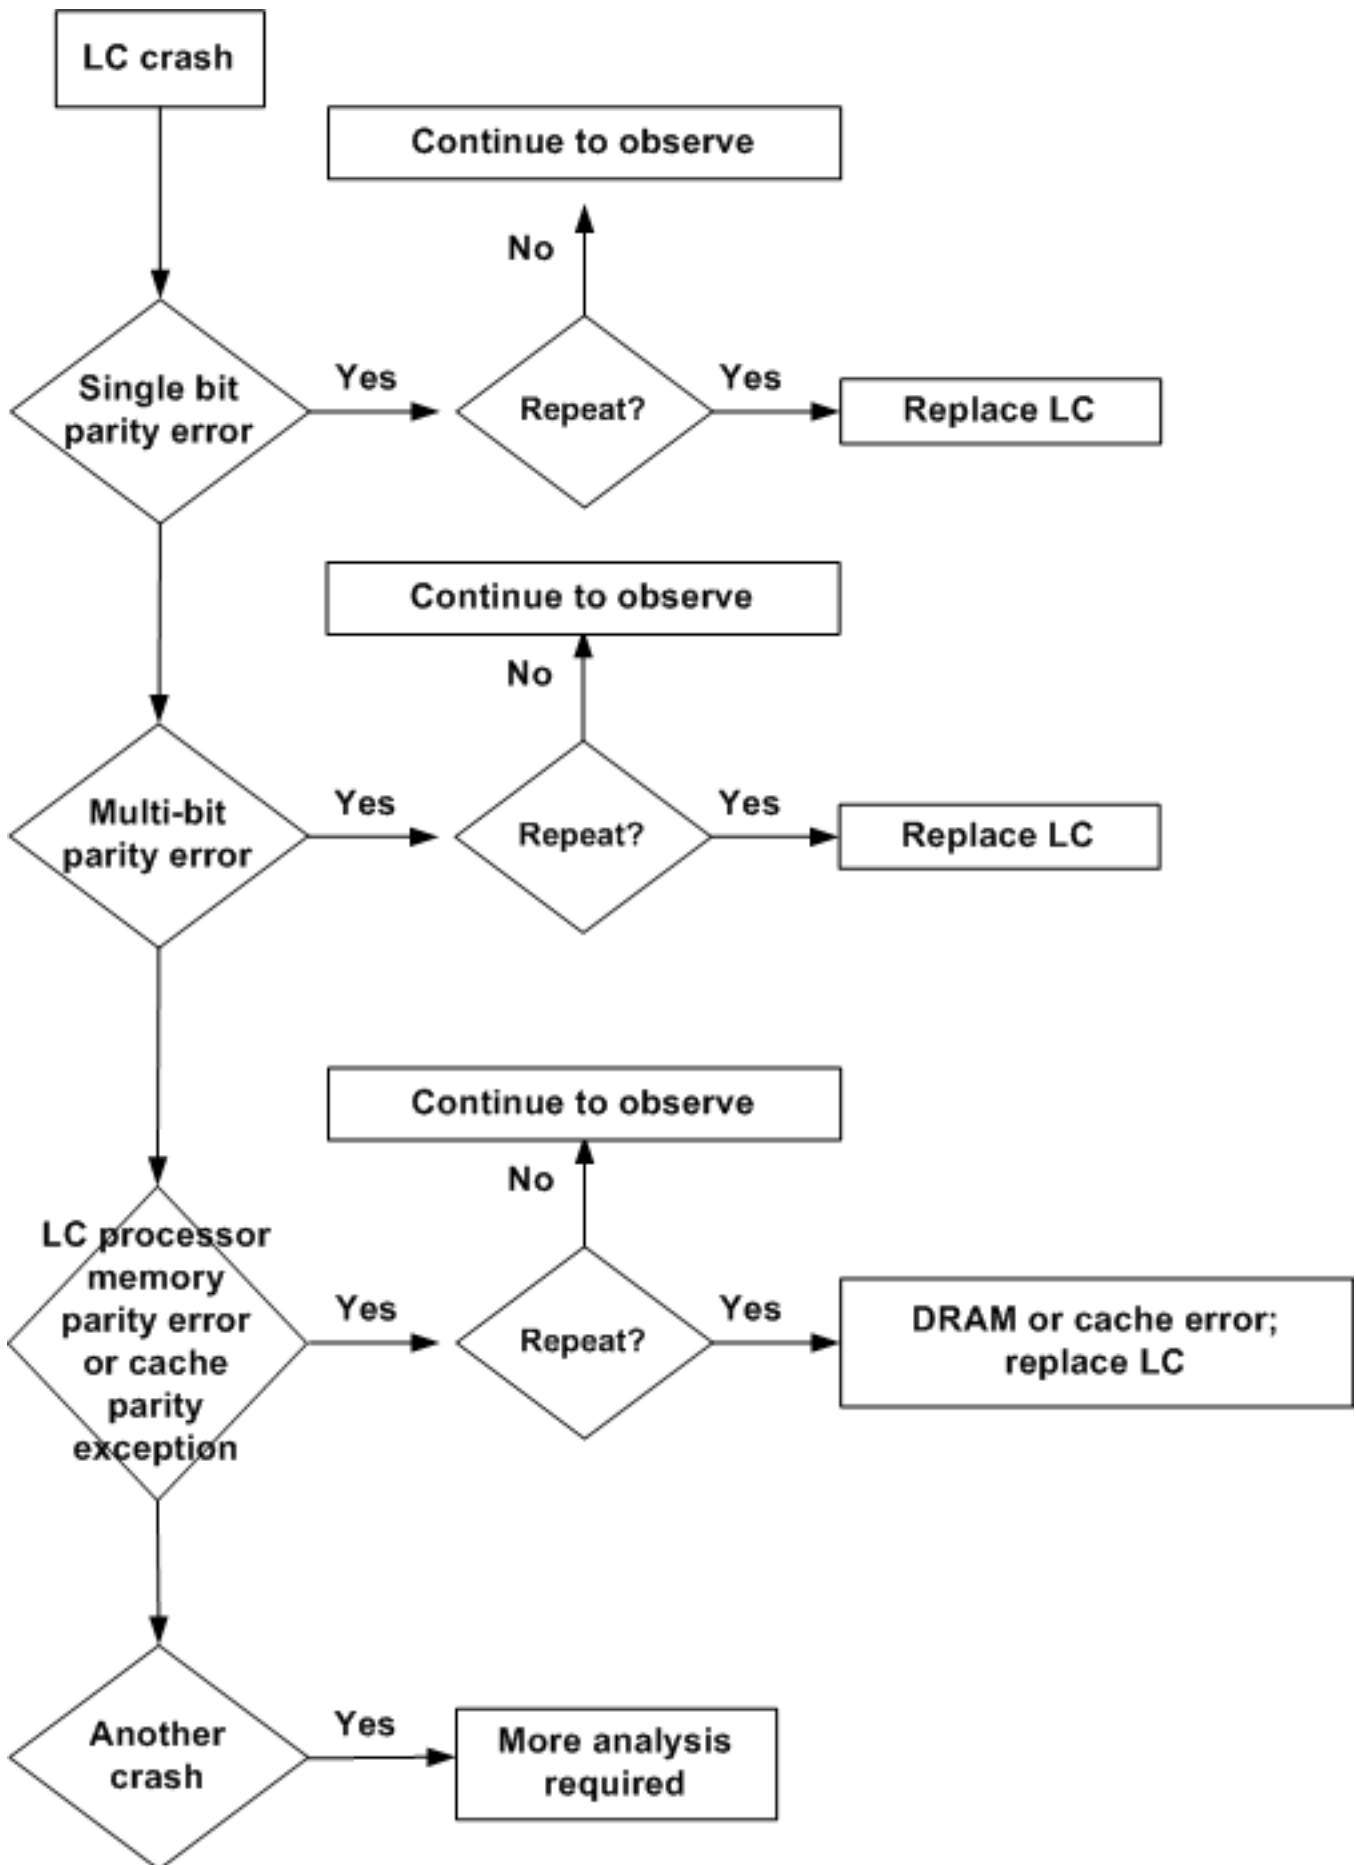
Das folgende Diagramm hilft Ihnen zu bestimmen, welche Komponente einer Cisco Internet Router Line Card der Serie 12000 für ECC-Fehlermeldungen (Parity/Error Code Correction) zuständig ist:

Hinweis: Wenn bei einer Linecard ein Paritäts-/ECC-Fehlerereignis auftritt, sammeln Sie so viele Informationen wie möglich ([weitere Informationen](#) finden Sie unter [Fehlerbehebung bei Line Card-Abstürzen auf dem Cisco Internet Router der Serie 12000](#)).
