Fehlerbehebung bei analogen FXO-Basisstart Ausgehende Anrufe Fehler

Diese technische Anmerkung enthält schrittweise Empfehlungen zur Fehlerbehebung für Benutzer, bei denen Probleme bei der Einrichtung von Anrufen auftreten, die analoge Sprach-Ports des Cisco Foreign eXchange Office (FXO) GroundStart (GS) beinhalten. Häufig werden diese Fehler bei der Anrufeinrichtung als fehlgeschlagene ausgehende Anrufversuche angezeigt. In diesem Dokument werden allgemeine Überlegungen zur GS-Fehlerbehebung für alle Situationen beschrieben. Anschließend wird eine Diskussion über spezifischeres Fehlverhalten im Zusammenhang mit bekannten Fehlern und den entsprechenden Problemumgehungen geführt.

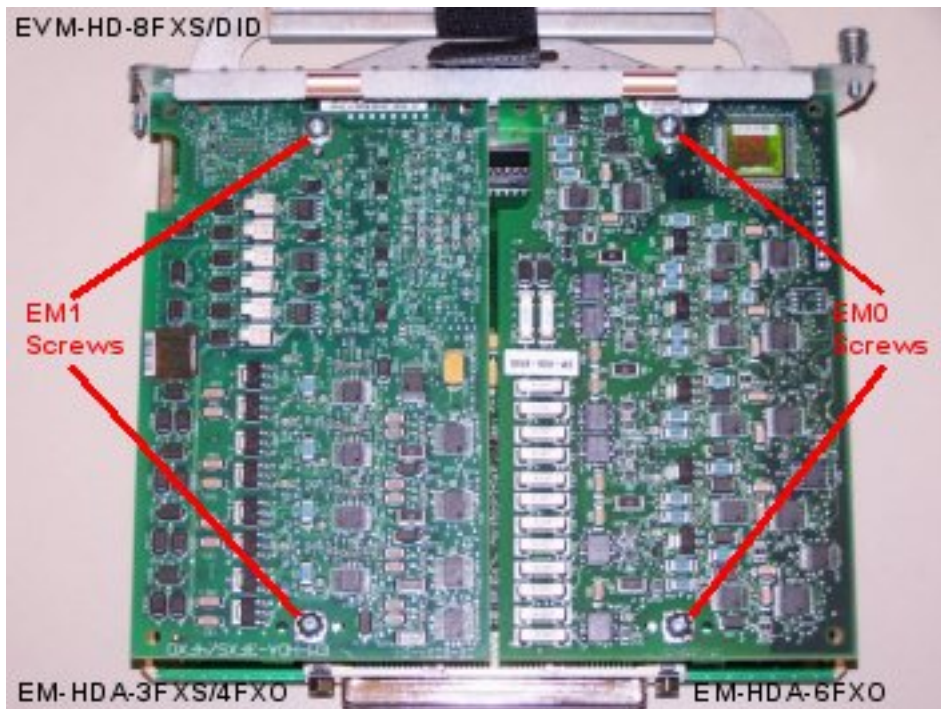
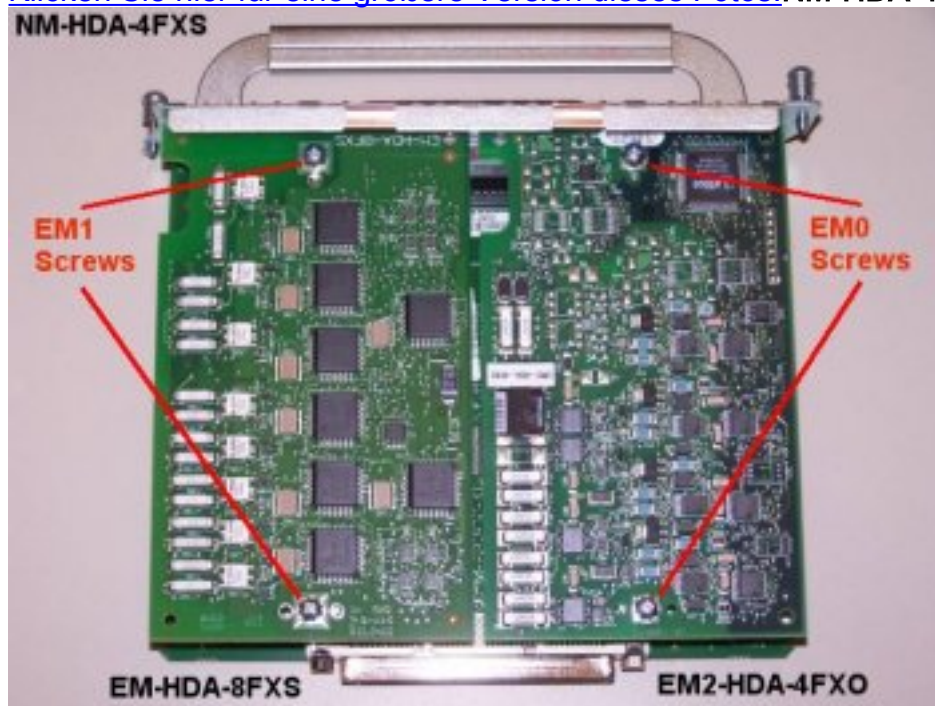
1. Wie bereits in Schritt 3 des Abschnitts "[Fehlerbehebung bei GS-Anrufausfällen](#)" beschrieben, sollte stets eine ordnungsgemäße elektrische Erdung beachtet werden. Dies ist besonders bei FXO-Erweiterungsmodulen (EMs) wichtig, die auf Basis-Netzwerkmodulen (NMs) installiert sind. Auf der EVM-HD-8FXS/DID sind diese EMs EM-HDA-6FXO und EM-HDA-3FXS/4FXO. und auf dem NM-HDA-4FXS EM2-HDA-4FXO. Die elektrische Verbindung zwischen den EMs und dem NM-Basisanschluss stellt eine weitere Trennung zwischen dem elektrischen Fahrgestell des Fahrgestells und dem NM dar, und es ist darauf zu achten, dass die EMs sicher am NM befestigt sind, damit alle elektrischen Verbindungen einwandfrei funktionieren. Für jedes EM müssen zwei Montageschrauben mit einem Drehmoment von 6-8 lbs-in (67,8 n cm) eingebaut werden. **Wenn die EM-Hardware mit beiden Schrauben nicht richtig gesichert wird, wird die Produktzuverlässigkeit beeinträchtigt. und bei FXO-Ports kann es vorkommen, dass der FXO GroundStart-Vorgang für ausgehende Anrufe nicht ordnungsgemäß mit beiden Befestigungsschrauben angezogen wird.** Auf diesen Bildern sind die Befestigungsschrauben dargestellt, die ordnungsgemäß befestigt werden müssen: **EVM-**
