Mensajes de error SAID no autorizados de rechazo de autenticación y cambios de configuración BPI en 12.2(8)BC1

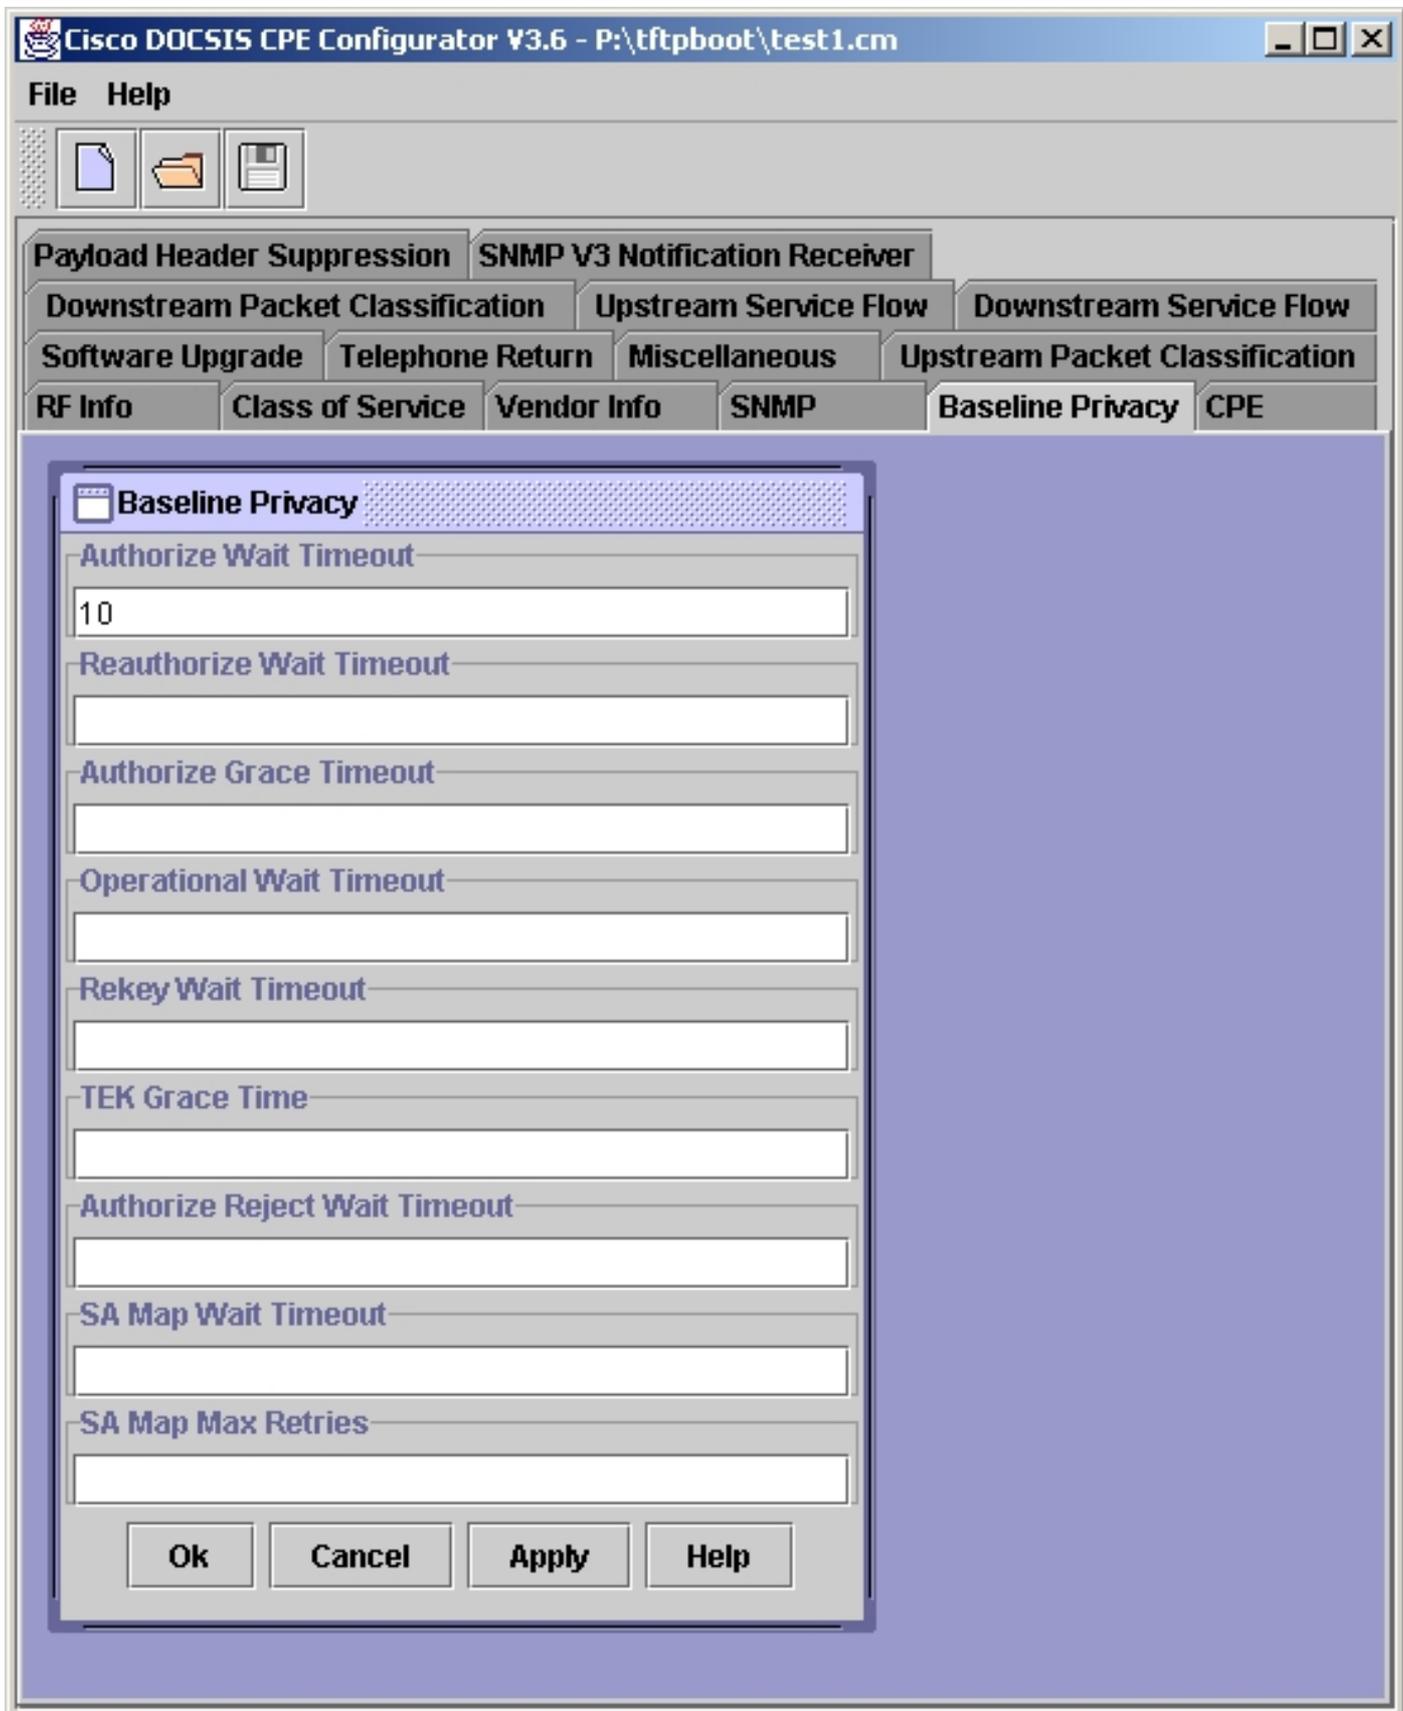
El gráfico siguiente muestra uno de los parámetros que insertará la opción de configuración BPI en el archivo de configuración DOCSIS.

En este ejemplo, se utiliza la GUI del configurador CPE de Cisco DOCSIS para establecer el parámetro **Authorize Wait Timeout** en el valor predeterminado de 10. Si se establece este valor, se colocará la opción de configuración BPI necesaria en el archivo de configuración DOCSIS.

Una vez completado este campo, seleccione el botón **Apply** -> **OK**. Guarde el archivo de configuración de DOCSIS de la forma habitual.

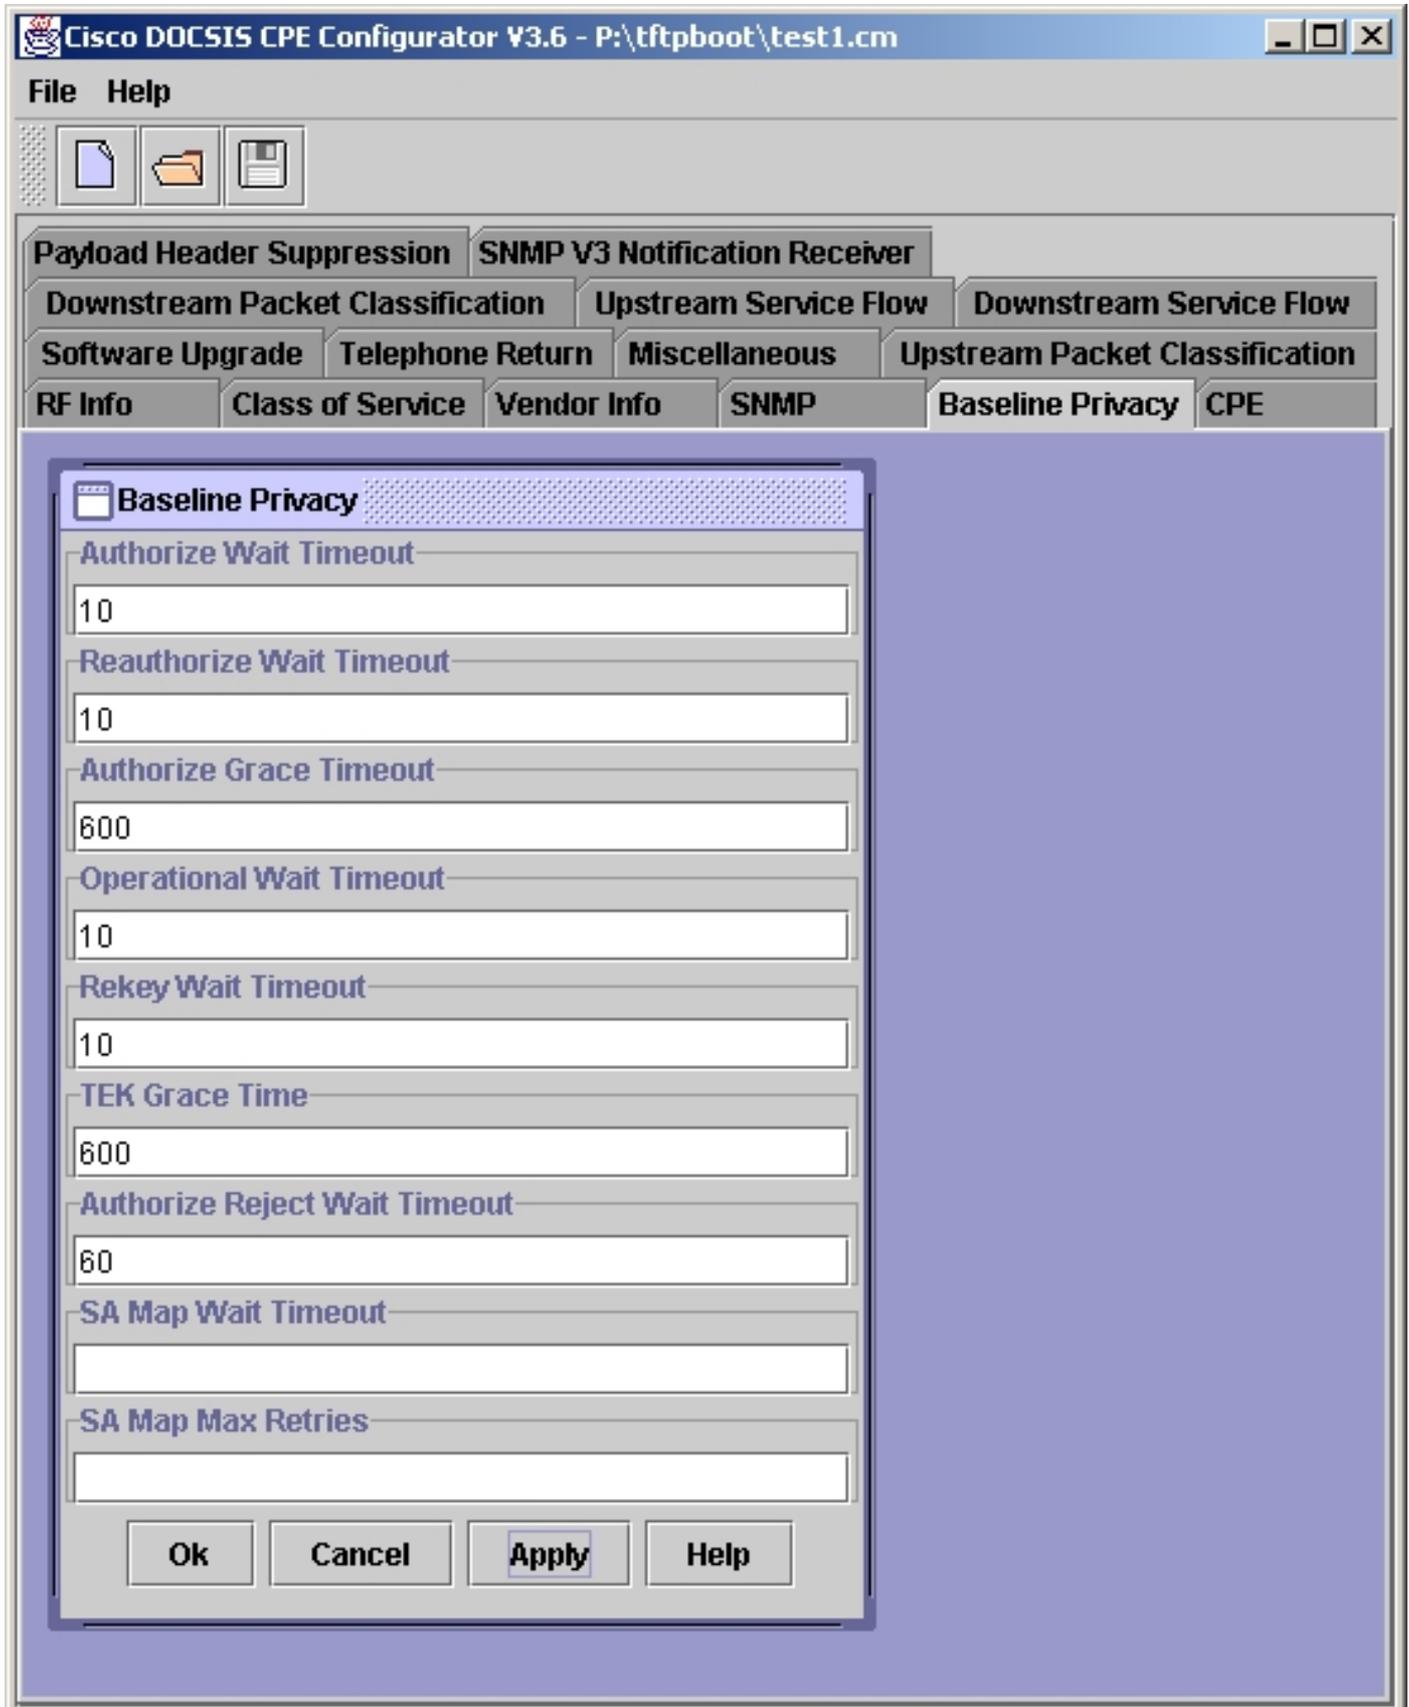
El gráfico siguiente muestra todos los parámetros que forman parte de la opción de configuración BPI.

En este ejemplo, se utiliza la GUI del Configurator CPE de Cisco DOCSIS para establecer todos los parámetros que forman parte de la opción de configuración BPI en sus valores

predeterminados. Tenga en cuenta que los campos **Tiempo de Espera del Mapa SA** y **Reintentos Máximos del Mapa SA** no están completos. Estos campos son específicos de los cablemódems que funcionan sólo en el modo DOCSIS 1.1 y, por lo tanto, no deben especificarse en un archivo de configuración DOCSIS para un cablemódem que funciona en el modo DOCSIS 1.0.

Una vez cumplimentados estos campos, seleccione **Apply** -> **OK**. Guarde el archivo de configuración de DOCSIS de la forma habitual.
