Error de actualización del terminal de colaboración "El archivo es demasiado grande"

Este documento describe los detalles del error de actualización de software "Archivo demasiado grande" de Cisco Collaboration Endpoint (CE) y ofrece una guía de las posibles soluciones para actualizar el terminal a la versión deseada.

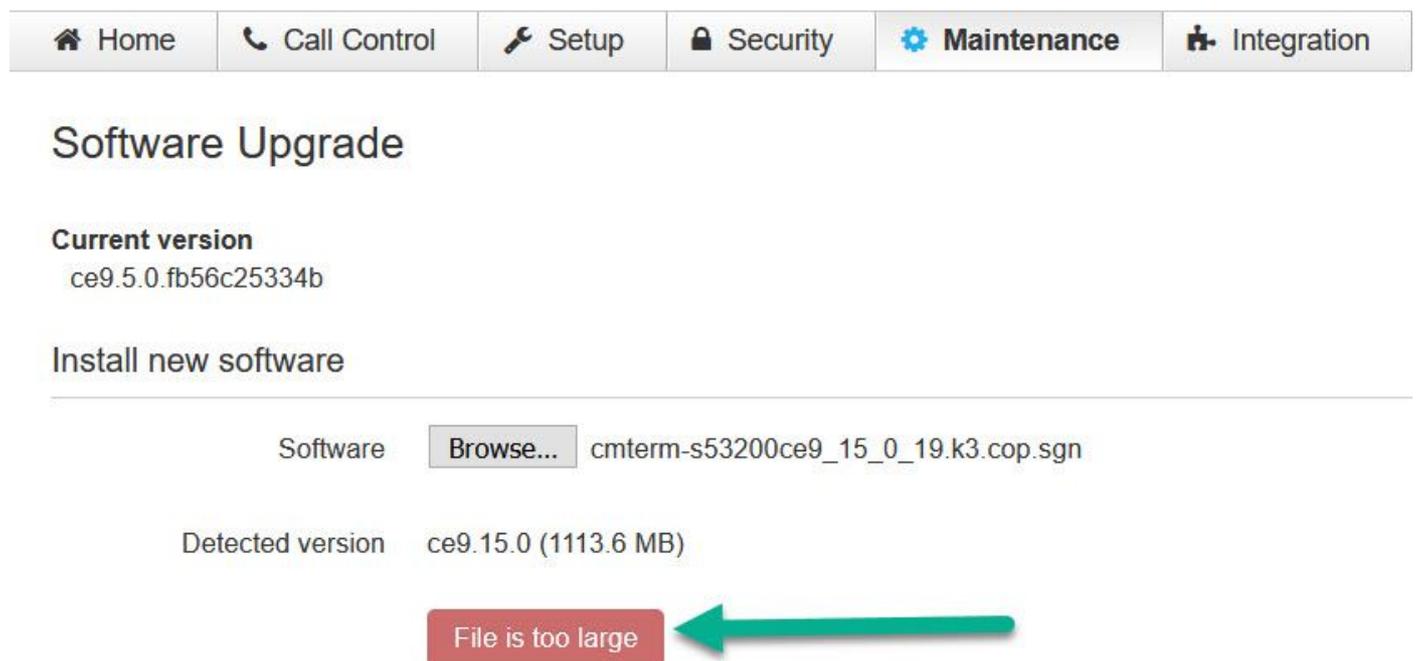
Cuando intenta actualizar un terminal de colaboración en una versión de software de CE9.7 (o anterior) a una versión de CE9.13 (o posterior) a través de la interfaz gráfica de usuario (GUI), se observa el error "Archivo demasiado grande" según la imagen.

El archivo es demasiado grande

La causa de este error se debe a que el tamaño del archivo de software supera el límite de 1 GB impuesto en las versiones anteriores de CE. Es importante tener en cuenta que esto se espera cuando se intenta actualizar a través de la interfaz web.

1. Actualice el terminal mediante un servidor de aprovisionamiento CUCM o TMS.
2. Actualización paso a paso a CE9.8.2 o CE9.9.2 (o similar) y luego al software deseado de CE9.13.x (o posterior).

Actualice primero el terminal de colaboración a una versión de software de CE9.8.2 o CE9.9.2 y, a continuación, a la versión de software deseada. Es posible que deba abrir un caso TAC si el archivo de actualización adecuado no está disponible.

Nota: Este procedimiento incluye una actualización a una versión de software diferida, por lo que debe asegurarse de actualizar a una versión de software compatible oficialmente una vez que se haya realizado la actualización a CE9.8.2/CE9.9.2.
