# Lista de comprobación para solucionar problemas de detección de servidores HyperFlex

Este documento describe una lista de comprobación de las cosas que hay que buscar si los servidores HyperFlex (HX) integrados con Cisco Unified Computing System Management (UCSM) no están detectando.

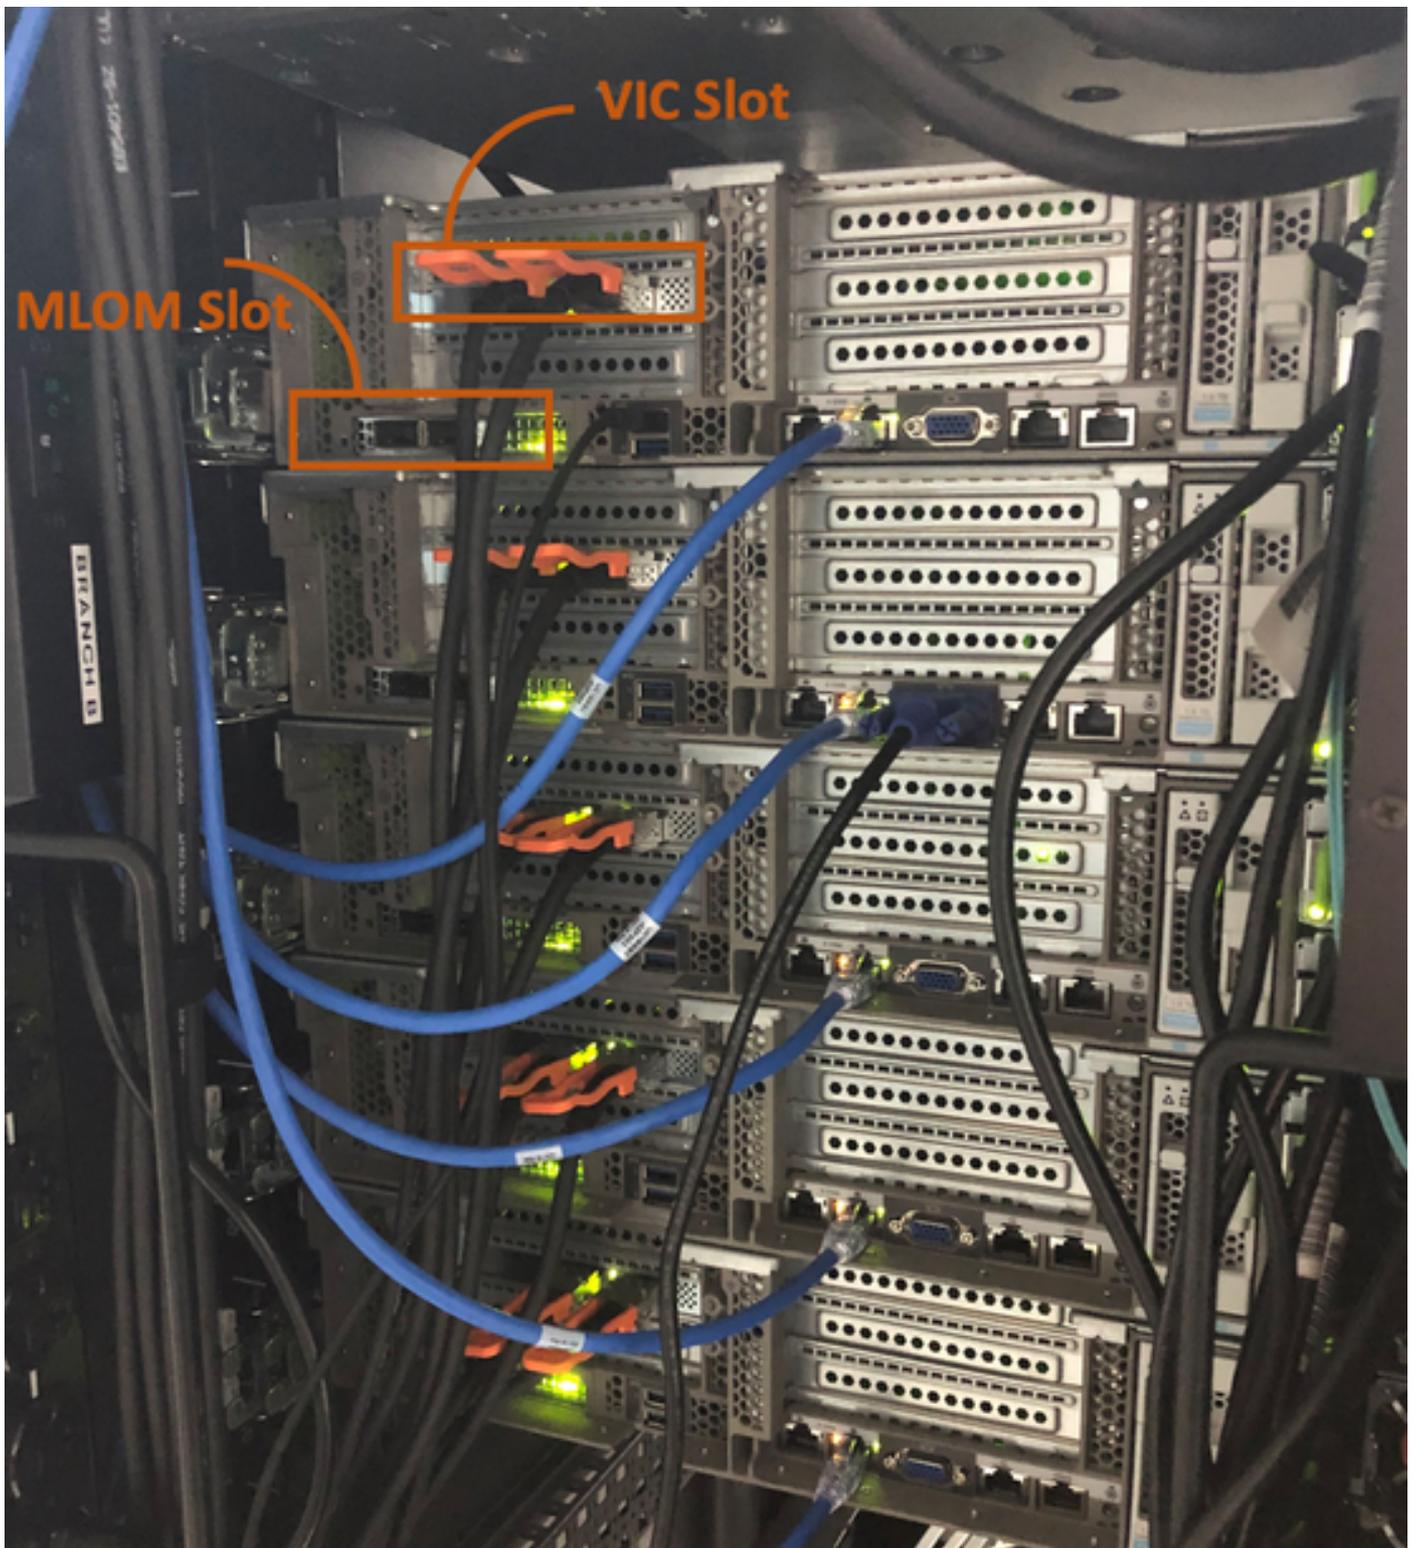
En esta situación, el servidor no lo descubrirá porque la ranura de tarjeta de interfaz virtual (VIC) se está conectando a las FI.

La ranura MLOM se debe conectar a las FI para que la detección se complete. (MLOM es obligatorio para la detección de servidores HyperFlex)

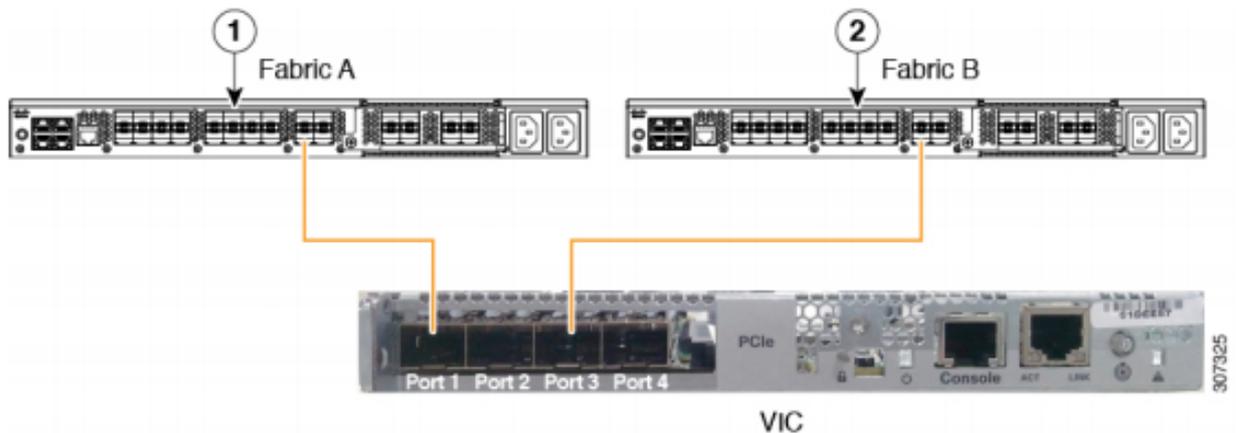
**Figure 2: Direct Connect Cabling Configuration with Cisco VIC 1455 (2-Port Linking)**

Los puertos 1 y 2 deben conectarse al mismo Fabric Interconnect, es decir, Fabric-A.

Los puertos 3 y 4 deben conectarse al mismo Fabric Interconnect, es decir, Fabric-B.

Esto se debe a la arquitectura interna de canalización de puertos dentro de la tarjeta.

Los puertos 1 y 3 se utilizan porque las conexiones entre los puertos 1 y 2 (también 3 y 4) forman un canal de puerto interno.

**Precaución:** No conecte el puerto 1 al Fabric Interconnect A y el puerto 2 al Fabric Interconnect B.

Utilice sólo los puertos 1 y 3. El uso de los puertos 1 y 2 produce fallas de detección y configuración.

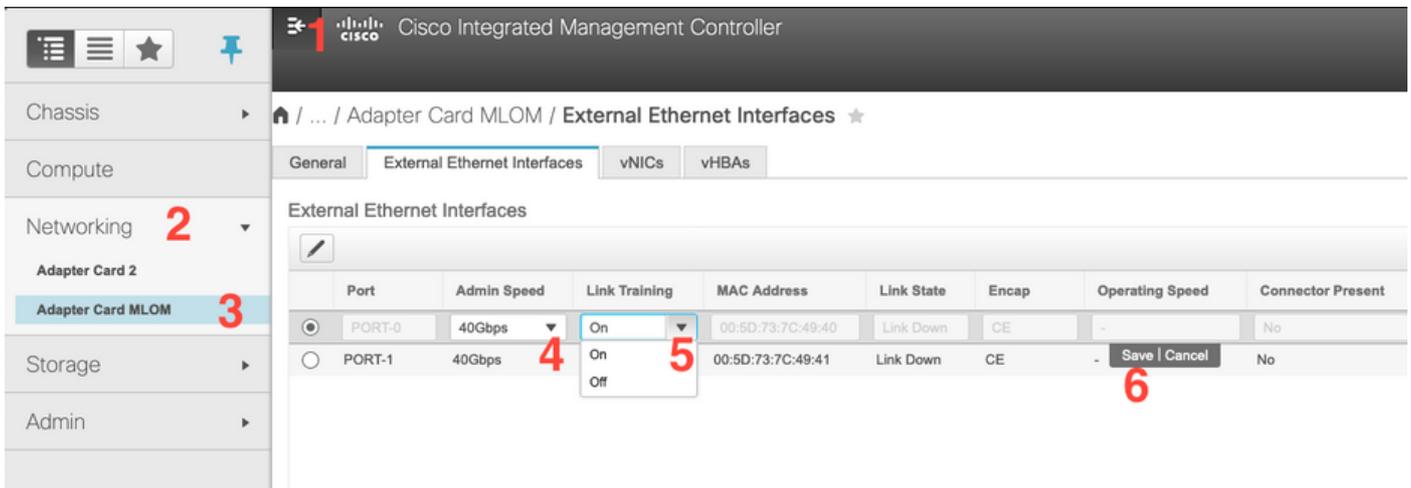
Cambiar formación de enlace

Si se elige la velocidad/formación equivocada, es posible que los links no aparezcan y no obtengan "luz de link".

A menudo, esto se confunde con una "tarjeta defectuosa", ya que la resolución de problemas de aislamiento lleva a que la "tarjeta defectuosa" sea el factor común del estado que no funciona.

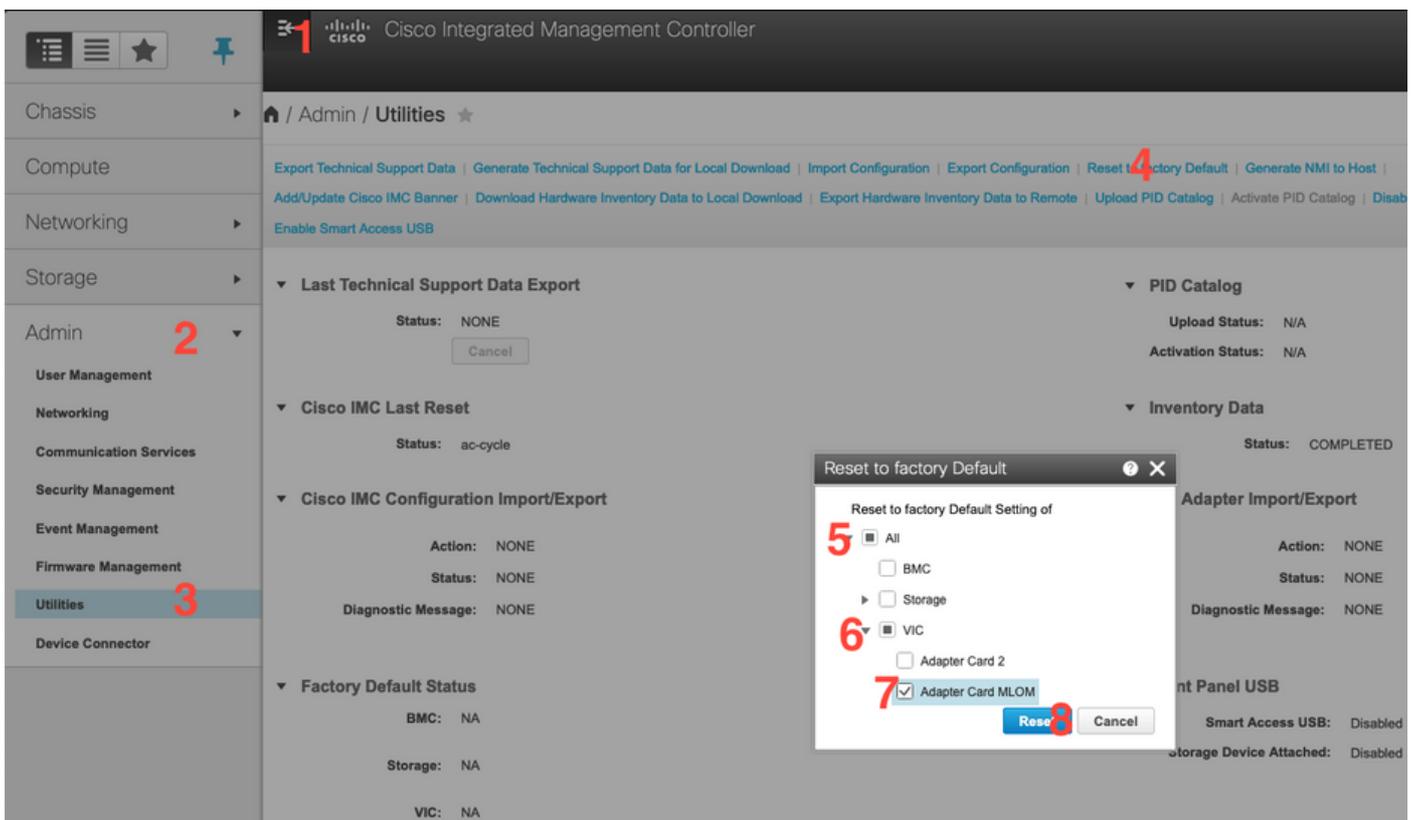
Restablecer a los valores por defecto de fábrica

Si realiza un "reinicio a fábrica" desde el menú BIOS/[F8], es posible que no reinicie la configuración VIC.

El restablecimiento a través de la GUI web de CIMC permite restablecer la configuración VIC a los valores predeterminados de fábrica.

5. Reinicie el servidor y realice el restablecimiento de CIMC a los valores predeterminados de fábrica. (Pulse la tecla "F8" para introducir la "CIMC Config", en Factory Defaults (Parámetros predeterminados de fábrica) seleccione "CIMC Factory Default" (Parámetros predeterminados de fábrica CIMC). Pulse F10 para guardar)

6. Tire de los cables de alimentación durante 30 segundos.

7. Vuelva a conectar los cables de 10 G.

8. Vuelva a conectar los cables de alimentación y encienda.

Esto iniciará el proceso de redescubrimiento.
