Problema de discrepancia de MTU en IS-IS

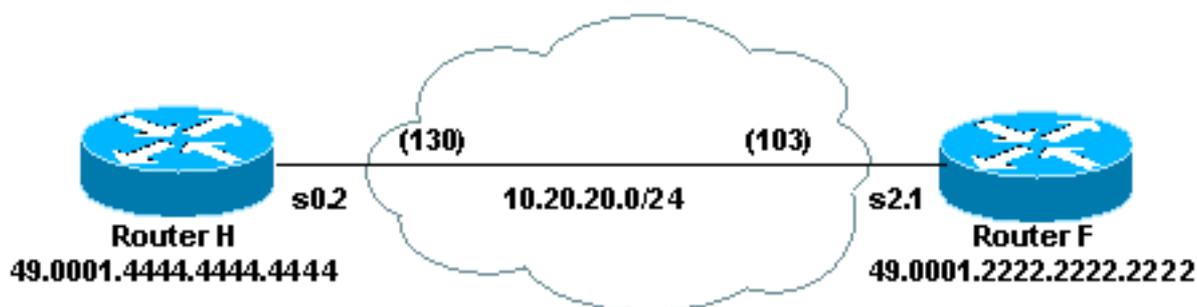
Este documento demuestra qué sucede cuando se produce una discordancia de MTU en las interfaces de dos routers conectados que ejecutan IS-IS. La MTU del Router F ha sido cambiada de su valor predeterminado de 1500 bytes a 2000 bytes con el comando de configuración de la interfaz `mtu 2000`. La interfaz serial ha sido "inestable". Por lo tanto, para que el nuevo valor MTU entre en vigor, debe inhabilitar Serial 0 con el comando **shutdown** y luego habilitarlo con el comando **no shutdown**.

El diagrama de red y las configuraciones utilizadas para describir este problema se muestran aquí:

El Router H no recibe los saludos del Router F porque los IIH se agregan a la MTU completa del link, mientras que los saludos ES no se agregan al tamaño de MTU completo. Esto sucede porque el Router F piensa que la MTU es 2000 y envía un hello de 2000 bytes, que es ignorado por el Router H.

La solución es asegurarse de que ambos lados de un link tengan la misma MTU. Una manera de hacerlo es utilizar el comando **mtu** como se muestra aquí:
