# Solución de problemas de abrir los primeros vecinos de la ruta más corta atascados en el estado Exstart/Exchange

Este documento describe cómo resolver situaciones en las que vecinos OSPF (Open Shortest Path First) se atascan en los estados Exstart y Exchange.

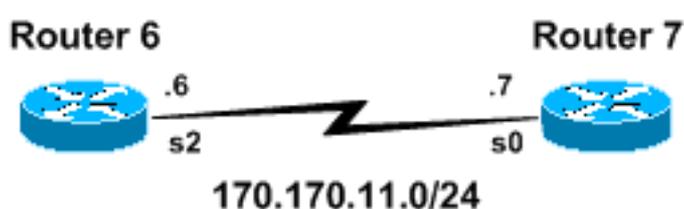
*Router 6 y Router7 Connect via Frame Relay*

Los routers 6 y 7 de esta figura están conectados mediante Frame Relay y el router 6 se ha configurado con 5 rutas estáticas redistribuidas en OSPF. La interfaz serial en el Router 6 tiene la MTU predeterminada de 1500, mientras que la interfaz serial en el Router 7 tiene una MTU de 1450. Cada configuración del router se muestra en la tabla (solo se muestra la información de configuración necesaria):

El problema sucede cuando el router 6 envía un paquete DBD mayor a 1450 bytes (MTU del router 7) mientras se encuentra en estado de intercambio. Use el comando **debug ip packety debug ip ospf** adjen cada router para ver el proceso de adyacencia OSPF a medida que tiene lugar. El resultado del Router 6 y 7 de los pasos 1 al 14 es:

El Router 7 nunca obtiene una ACK del Router 6 porque el paquete DBD del Router 7 es demasiado grande para la MTU del Router 7. El router 7 retransmite repetidamente el paquete DBD.

Después del paso 13, el Router 7 continúa retransmitiendo el paquete DBD inicial al Router 6, mientras que el Router 6 continúa enviando paquetes DBD que siguen el número de secuencia principal. Este loop continúa indefinidamente, lo que evita que cualquiera de los routers realice la transición fuera del estado exstart/exchange.

Dado que el problema es causado por MTU no coincidentes, la solución es cambiar la MTU del router para que coincida con la MTU del vecino.

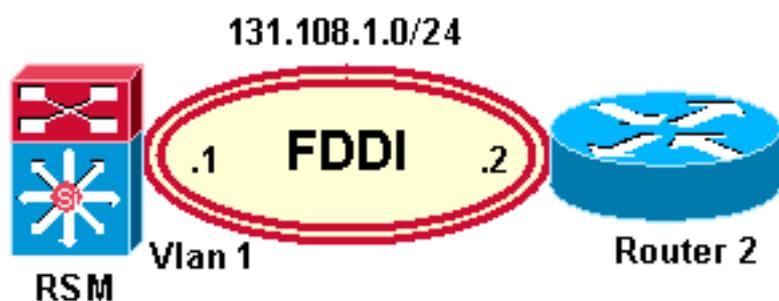
*Puerto de interfaz de datos distribuidos por fibra (FDDI)*

El diagrama anterior muestra un puerto de Interfaz de datos distribuidos por fibra (FDDI) en un Cisco Catalyst 5000 con un Módulo de switch de ruta (RSM) conectado a una interfaz FDDI en el Router 2. La LAN virtual (VLAN) en el RSM es una interfaz Ethernet virtual con una MTU de 1500 y la interfaz FDDI en el Router 2 tiene una MTU de 4500. Cuando se recibe un paquete en el puerto FDDI del switch, se dirige a la placa de interconexiones y la conversión/fragmentación de FDDI a Ethernet ocurre dentro del propio switch. Esta es una configuración válida, pero con la función de detección de discordancia de MTU, la adyacencia OSPF no se forma entre el router y el RSM. Dado que FDDI y Ethernet MTU son diferentes, esto `ip ospf mtu-ignore` es útil en la interfaz VLAN del RSM para detener la detección OSPF de discordancia de MTU y forma la adyacencia.

En Cisco IOS Software 12.01(3), el `ip ospf mtu-ignore` El comando de configuración de interfaz también se introdujo para desactivar la detección de discordancia de MTU; sin embargo, esto sólo es necesario en casos raros, como se muestra en este diagrama:
