¿Por qué OSPF no forma adyacencia en una interfaz de marcador, PRI o BRI?

Esta nota técnica explica un problema con la formación de la adyacencia OSPF cuando las interfaces del marcador se configuran como links punto a punto.

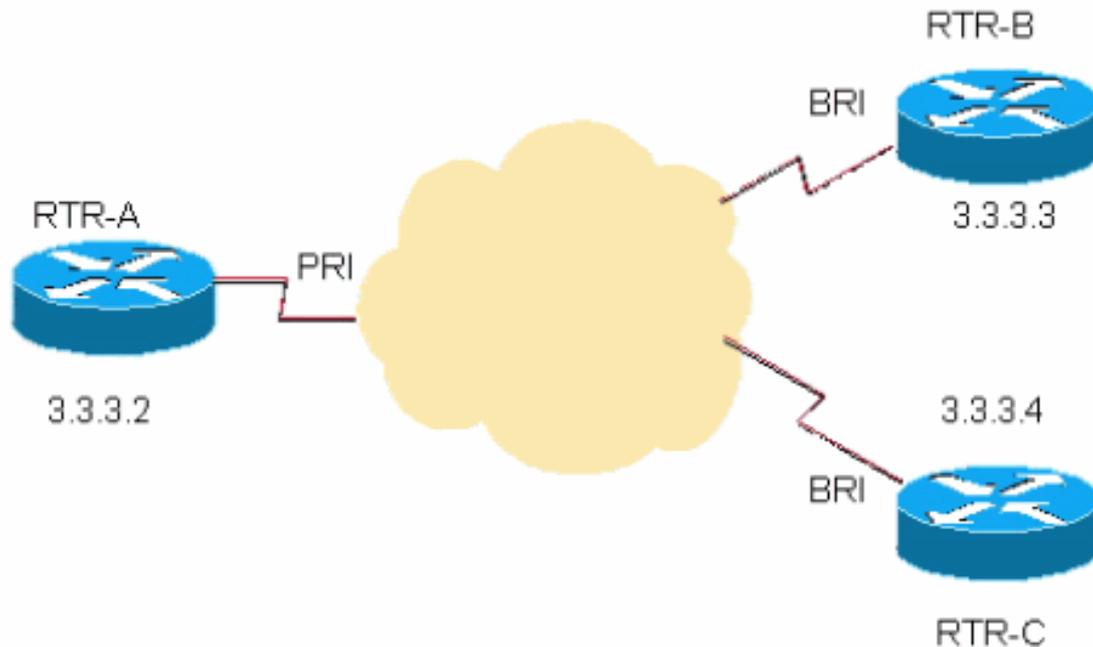
El tipo de red OSPF en la interfaz de velocidad primaria (PRI), la interfaz de velocidad básica (BRI) y las interfaces de marcador es punto a punto, lo que significa que una interfaz no puede formar adyacencia con más de un vecino. Un problema común cuando una interfaz PRI, BRI o dialer intenta formar una adyacencia OSPF es que el vecino se atasca en el proceso exstart/exchange. Veamos un ejemplo.

Con el comando **show ip ospf neighbor**, podemos ver que el estado vecino está atascado en "EXSTART".

Según la sección 8.1 de [RFC 2328](#), OSPF envía un paquete multicast para un tipo de red punto a punto incluso después de que la interfaz alcance el estado bidireccional. Dado que RTR-A intenta formar adyacencias con RTR-B y RTR-C, RTR-B recibe paquetes DBD destinados a RTR-C y RTR-C recibe paquetes DBD destinados a RTR-B.

Para solucionar este problema, cambie el tipo de red en todos los routers a punto a multipunto. Esto cambia el comportamiento de OSPF para enviar paquetes de unidifusión después del estado bidireccional. Ahora RTR-B recibe sólo paquetes destinados a sí mismo y RTR-C recibe paquetes destinados a sí mismo. El cambio del tipo de red de esta manera asegura que el router OSPF formará adyacencia en una interfaz PRI, BRI o dialer.
