Resolución de Problemas de MAC Flaps/Loop en Switches Cisco Catalyst

Este documento describe cómo resolver problemas de MAC Flaps/Loop en los Cisco Catalyst Switches.

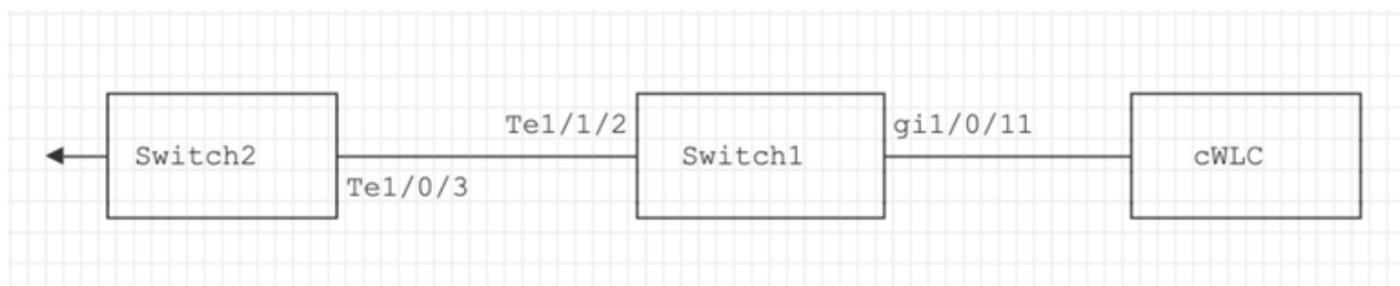
Topología

El controlador eWLC está experimentando una pérdida de conectividad con el gateway, y las caídas de paquetes están impidiendo que los AP se unan al controlador.

Se identificó la inestabilidad de MAC en el switch (Switch1) que está conectado al eWLC.

Se verificó que el ID de Virtual Router Redundancy Protocol (VRRP) del Switch 2 y el eWLC eran iguales, lo que resultó en la generación del mismo MAC virtual por parte del VRRP.

El problema se resolvió después de cambiar la instancia de VRRP en el WLC, lo que estaba causando una MAC duplicada en el switch que conducía a una pérdida de conectividad con el gateway y caídas de paquetes, lo que impedía que los AP se unieran al controlador.

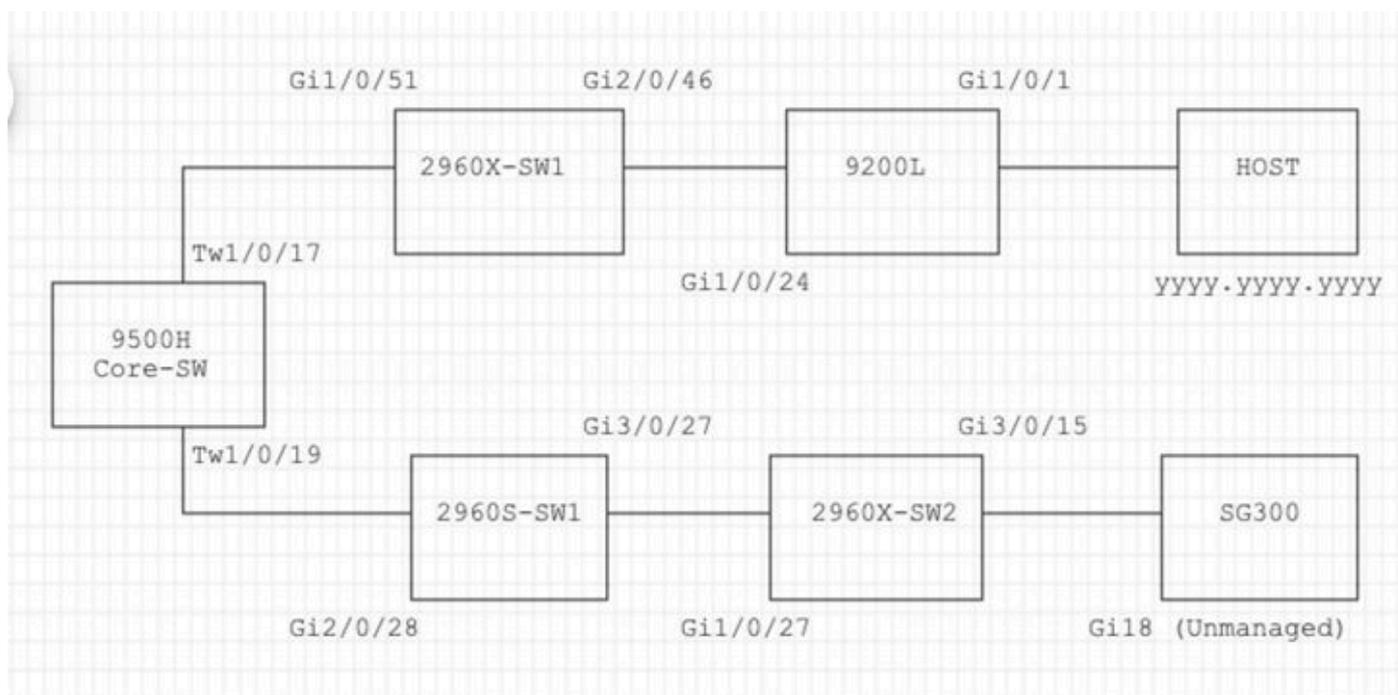
Topología

Algunos de los servidores son inaccesibles o experimentan una latencia o caídas significativas.

1. Se ha observado un aleteo de MAC en el switch principal.

Se observaron inestabilidad de MAC debido al switch SG300 (no gestionado) conectado a la red.

El problema de inestabilidad de MAC se resolvió apagando el puerto conectado al switch no administrado SG300.
