# Árbol de fallos de errores de paridad del router de Internet Cisco serie 12000

Este documento explica los pasos para la Resolución de problemas y la manera de aislar una pieza defectuosa o un componente del router de Internet de la serie 12000 de Cisco luego de recibir varios mensajes de error de paridad.

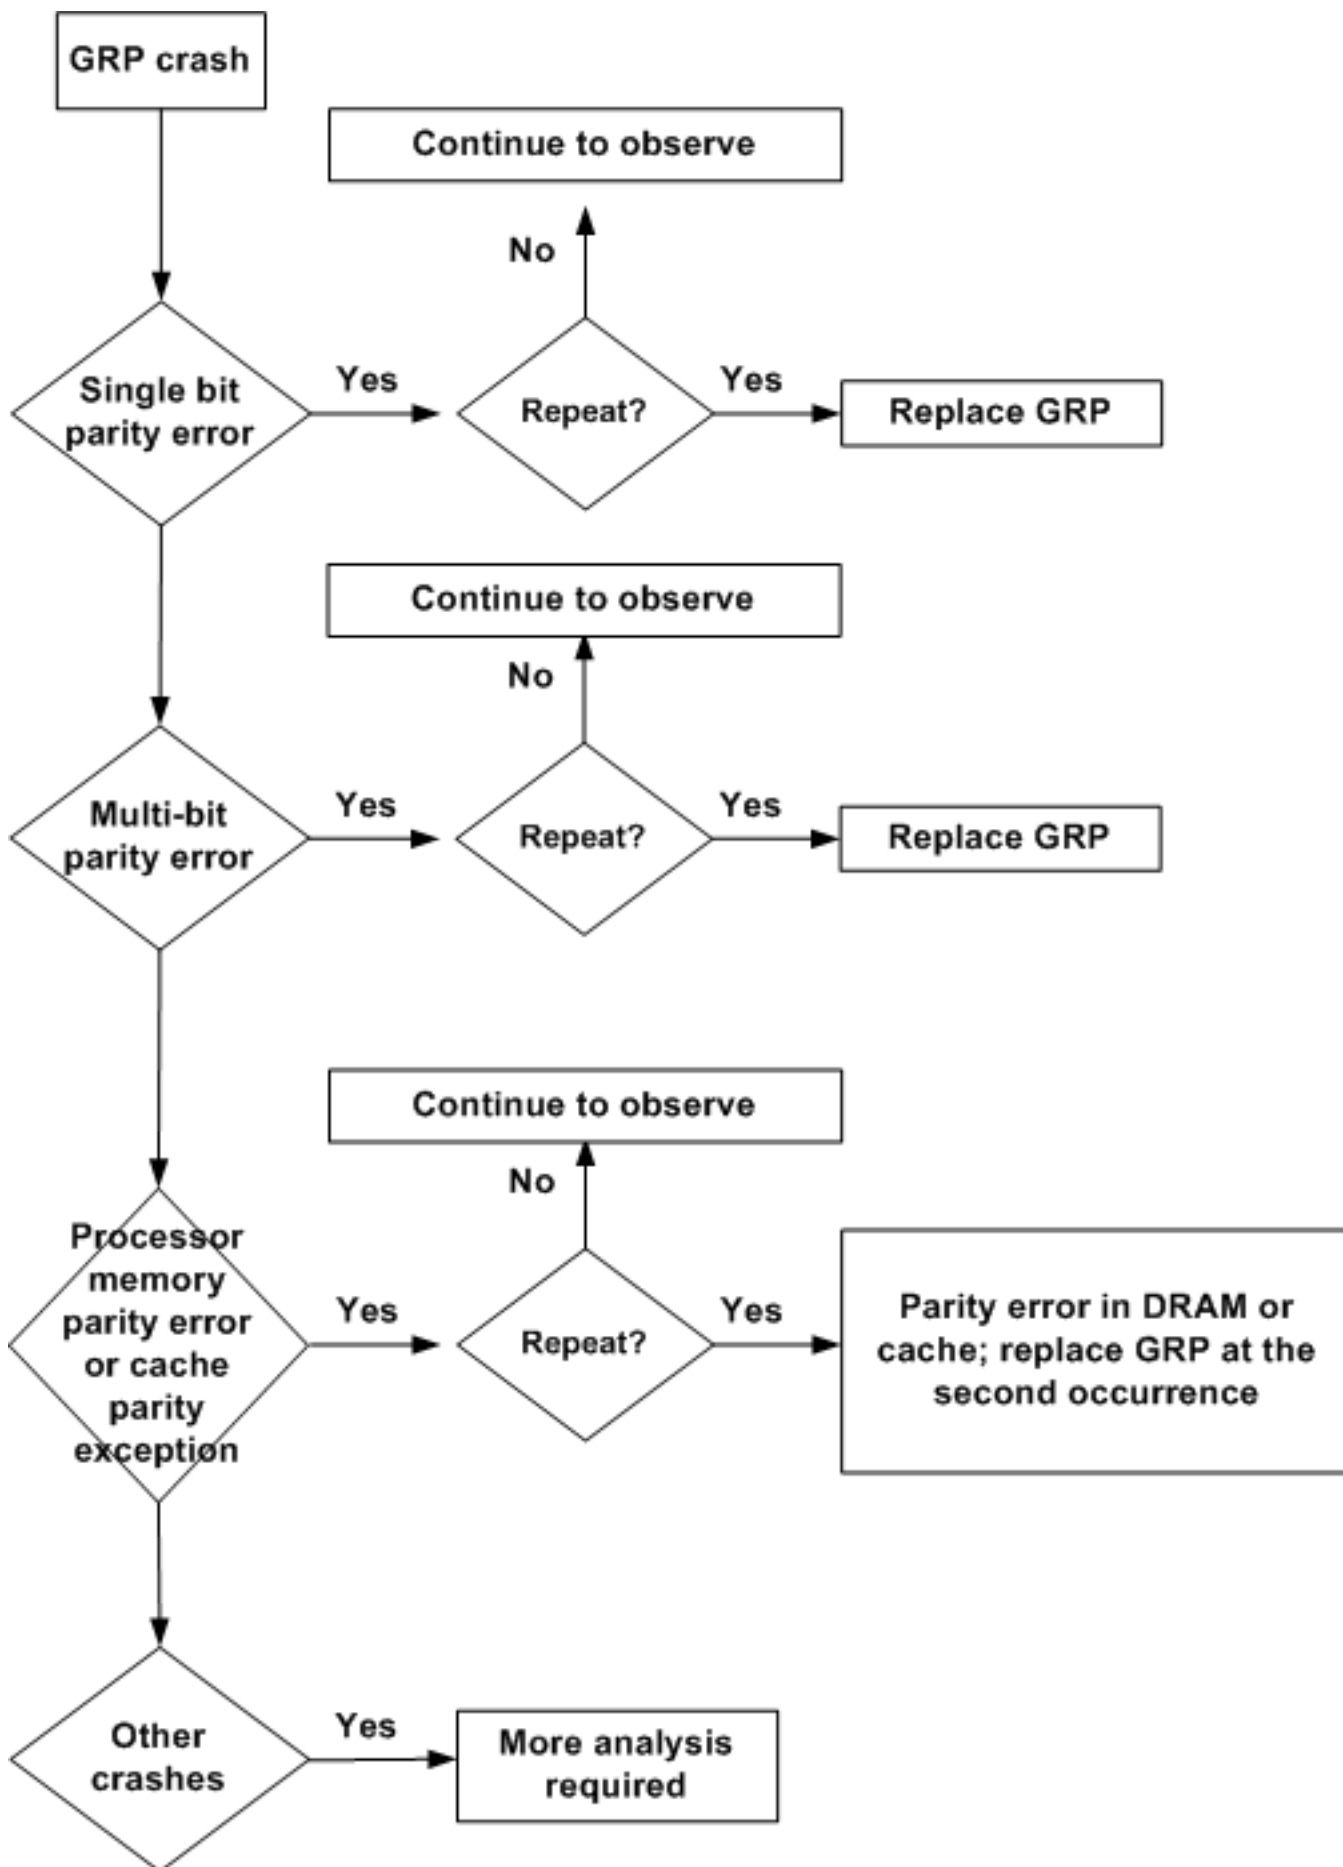
El diagrama de flujo a continuación lo ayudará a determinar qué componente del router de Internet de la serie Cisco 12000 es responsable de los mensajes de error de paridad/de Error Code Correction (ECC) en Gigabit Route Processor (GRP).

**Nota:** Capture y registre la salida `show tech-support` y los registros de la consola, y recopile todos los [archivos crashinfo](#) durante eventos de error de paridad/ECC.

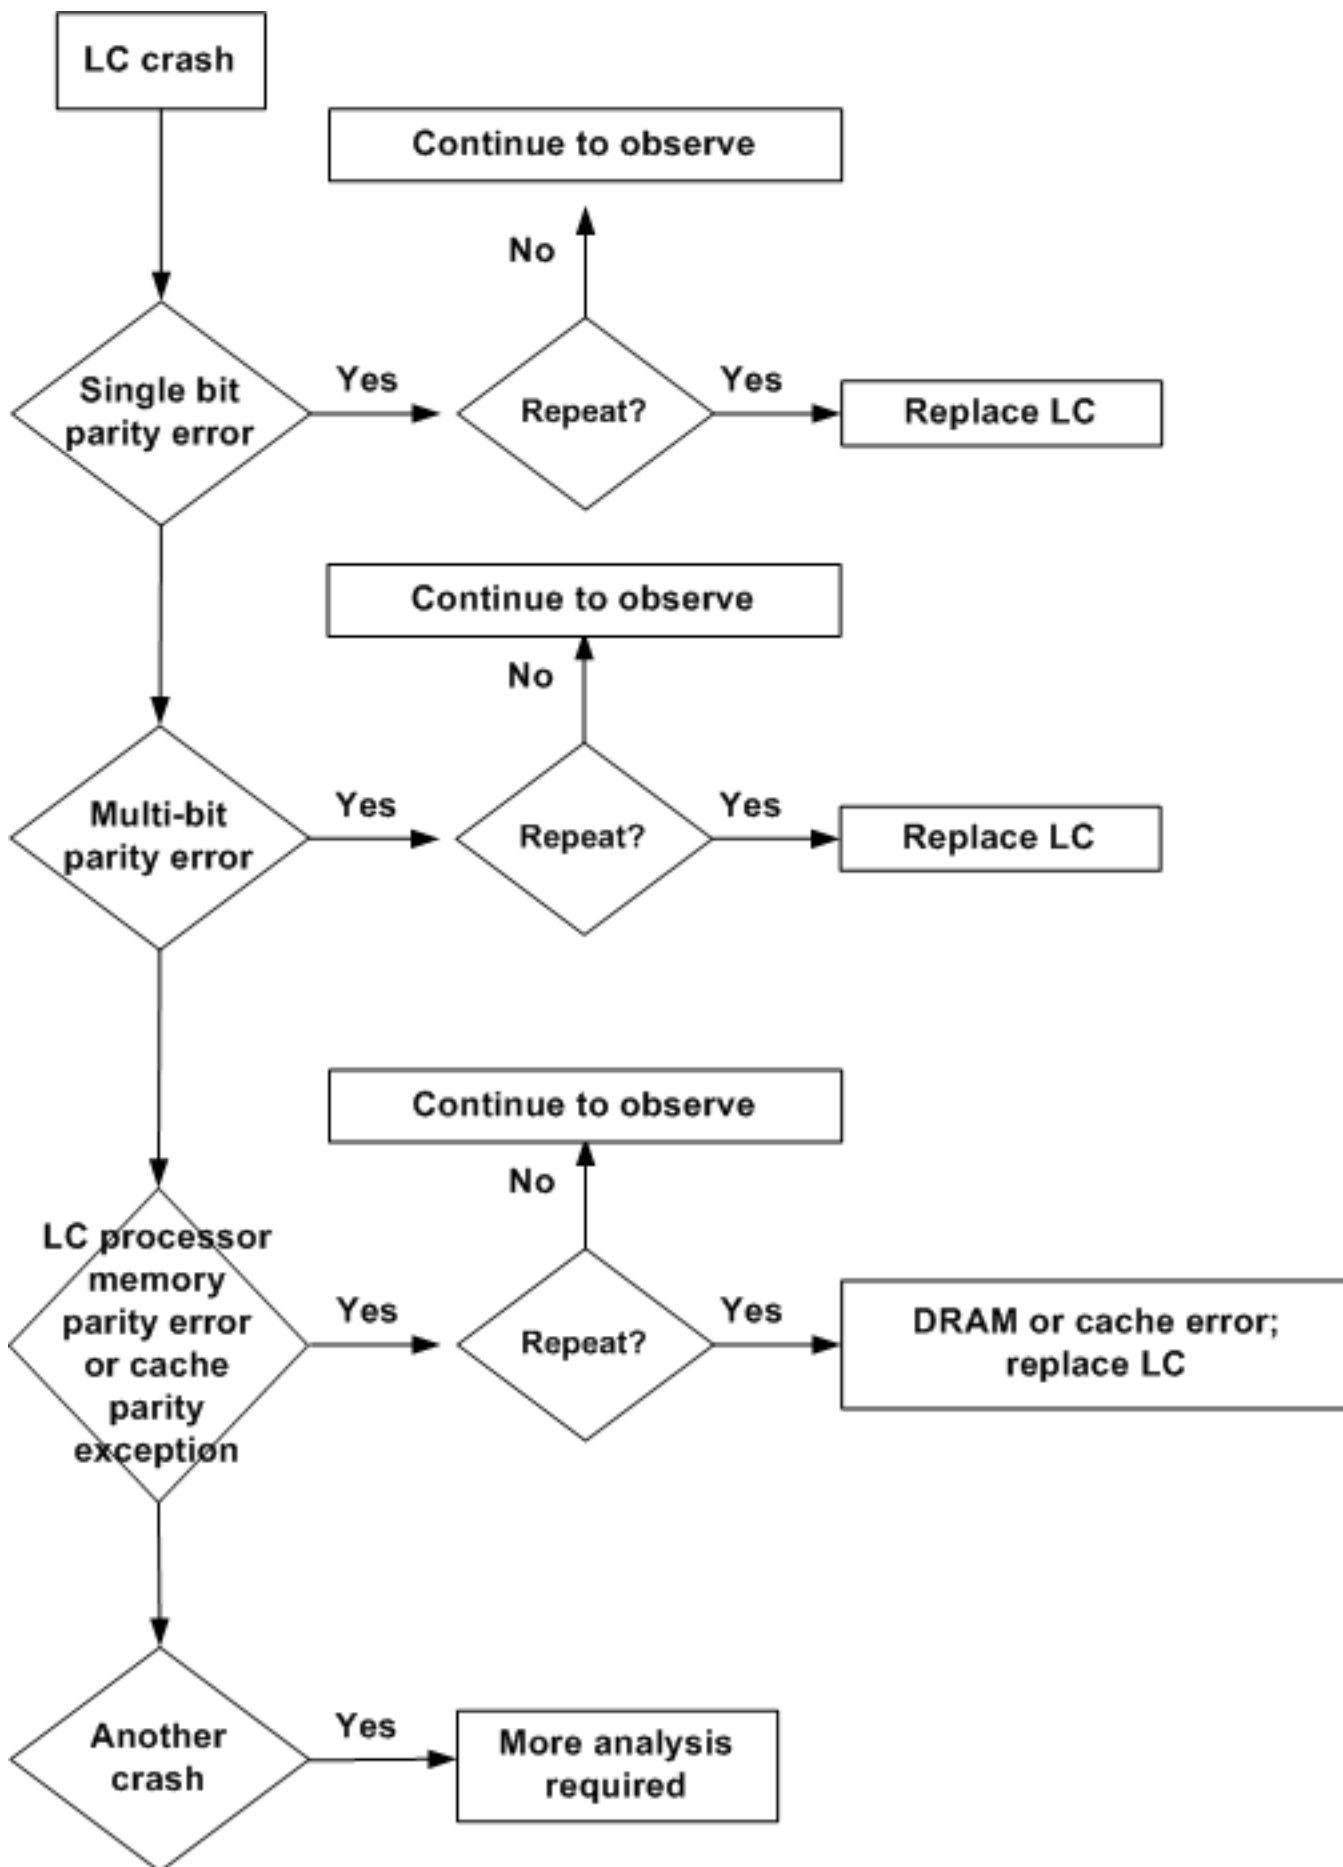
El siguiente diagrama de flujo le ayuda a determinar qué componente de una tarjeta de línea del router de Internet Cisco serie 12000 es responsable de mensajes de error de paridad/Corrección de código de error (ECC):

**Nota:** Cuando una tarjeta de línea experimenta un evento de error de paridad/ECC, recopile toda la información posible (consulte [Resolución de problemas de caídas de tarjeta de línea en el router de Internet de la serie Cisco 12000](#) para obtener más información).
