Troubleshooting de Problemas de Interfaz del Router

Este documento describe cómo resolver problemas de interfaces que están inactivas en los links Ethernet del router.

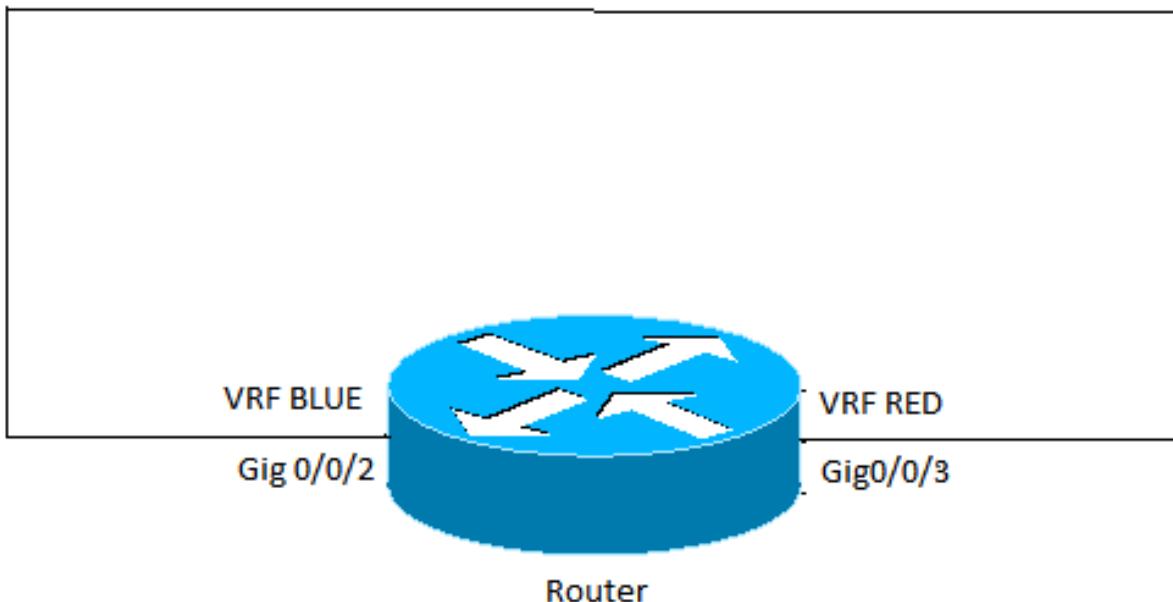
Utilice un puerto de repuesto en el mismo router y conéctelo al puerto que se va a probar con el

el mismo cable y conectores/SFP. Ahora el router se devuelve en bucle a sí mismo. Configure los dos puertos/interfaces en dos VRFs diferentes y en la misma subred. Ping de un VRF al otro VRF.

- Si el ping falla, apunta a un problema de cable o SFP. Cambie los cables y el SFP.
- Si el ping funciona, indica que el nodo local, los puertos/conectores locales y el cable son correctos. Es probable que el fallo se produzca en el extremo remoto o que se produzca un problema de interoperabilidad entre los dos dispositivos. Realice las mismas pruebas en el dispositivo remoto y, a continuación, póngase en contacto con el TAC de Cisco para comprobar si hay problemas de compatibilidad entre los dos dispositivos.
