# Resolución de Problemas de Sesión eBGP Bloqueada en Estado Activo

Este documento describe cómo resolver problemas de eBGP (External Border Gateway Protocol) cuando la sesión se bloquea en estado activo debido a entradas incorrectas de LPTS (Local Packet Transport Services).

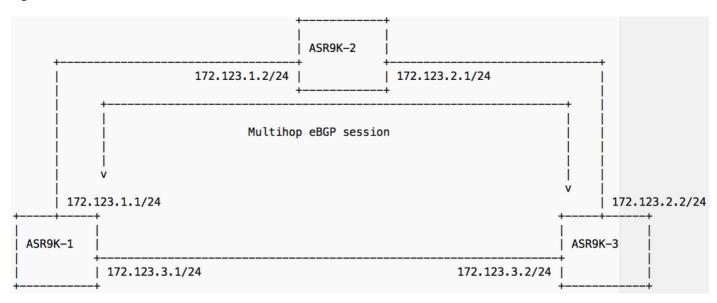
Puede crear sesiones eBGP multisalto entre ASR9K-1 y ASR9K-3. Las direcciones IP de peer son 172.123.1.1 y 172.123.2.2 en las interfaces físicas. No hay ningún comando **update-source** configurado. Con la topología actual, la sesión permanece en el estado activo. Esto se espera porque ambos routers utilizarán la interfaz en la subred 172.123.3.0/24 como la interfaz de egreso.

Puede **cerrar** el vínculo directo entre ASR9K-1 y ASR9K-3. Luego, las direcciones de peer son alcanzables a través de ASR9K-2 que es el link multisalto, por lo tanto el ping es exitoso. Las direcciones IP de origen coinciden en ambos extremos, pero la sesión BGP aún se encuentra en

estado activo.

Cuando se configuran los vecinos BGP, las entradas LPTS se crean de acuerdo con la tabla CEF (Cisco Express Forwarding). Para ASR9K-1, la dirección IP 172.123.2.2 se puede alcanzar a través de la subred 172.123.3.0/24. Por lo tanto, se dispone de las entradas pertinentes en los LPTS. Permite que el vecino BGP conecte el puerto 179 con la dirección IP local 172.123.3.1. Dado que intenta iniciar una sesión TCP desde el puerto local 26036, puede ver otra entrada para él

Cuando el link entre ASR9K-1 y ASR9K-3 deja de funcionar, los peers son accesibles a través de la trayectoria de ASR9K-2 con una nueva dirección IP de origen local. Pero el cambio de topología no activa la actualización de LPTS. La entrada original con el puerto 179 permanece con la dirección IP local original. Esto evita que el router permita el ingreso de solicitudes TCP a la nueva dirección IP local. Por lo tanto, la sesión BGP en ambos extremos permanece atascada en un estado activo.

Para resolver este problema, debe activar una actualización de LPTS. Puede utilizar estas opciones para resolver el problema:

- Shut/No shut los vecinos BGP
- Reconfiguración de los vecinos BGP
- Reiniciar proceso bgp
- Configure **update-source** en ambos extremos para evitar este problema.
