Corregir las interrupciones del flujo de tráfico causadas por las reconexiones de AnyConnect

Este documento describe qué sucede cuando un cliente AnyConnect se vuelve a conectar al dispositivo de seguridad adaptable (ASA) en exactamente un minuto.

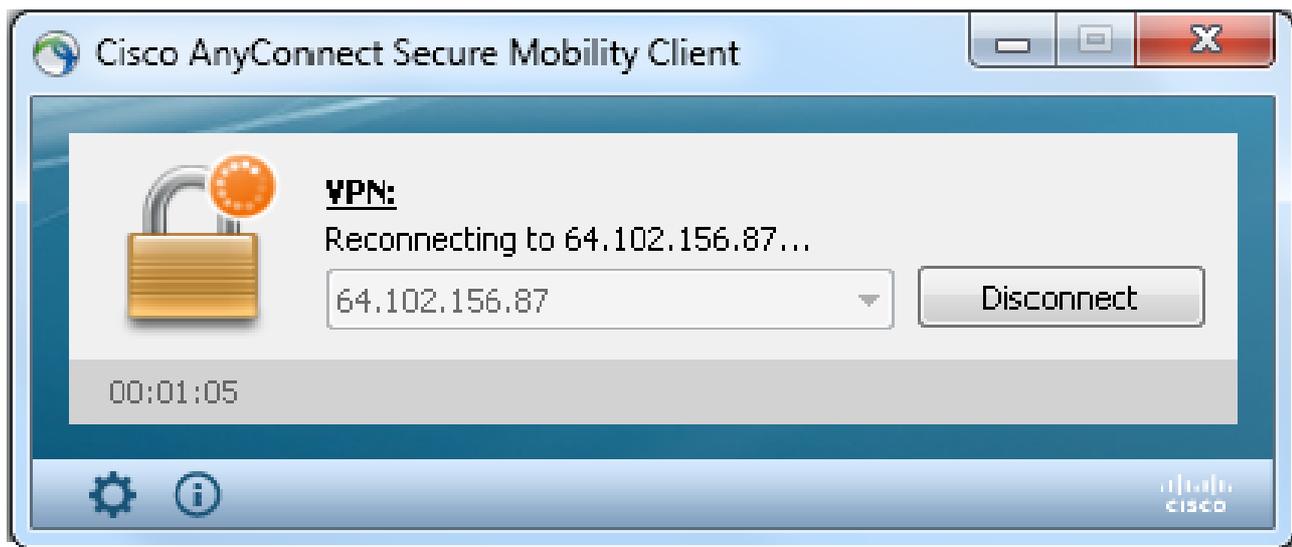
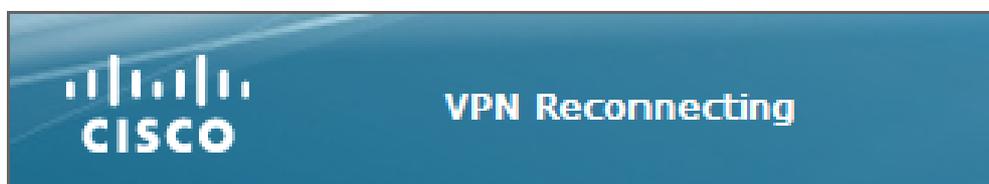
Si el cliente AnyConnect se vuelve a conectar al dispositivo de seguridad adaptable (ASA) en exactamente un minuto, los usuarios no podrán recibir tráfico a través del túnel de seguridad de la capa de transporte (TLS) hasta que AnyConnect se vuelva a conectar. Esto depende de algunos otros factores que se discuten en este documento.

En este ejemplo, se muestra el cliente AnyConnect cuando se vuelve a conectar al ASA.

Para eliminar esta transición visible de DTLS > TLS, el administrador puede configurar un grupo de túnel independiente para el acceso TLS solamente para los usuarios que tienen problemas con el establecimiento del túnel DTLS (por ejemplo, debido a las restricciones del firewall).

1. La mejor opción es establecer el valor de MTU de AnyConnect en menor que la MTU de TLS, que se negocia a continuación.

```
group-policy ac_users_group attributes
  webvpn
    anyconnect mtu 1300
```

Esto hace que los valores de MTU TLS y DTLS sean iguales. En este caso no se ven reconexiones.
