ASA 8.4(4): Configuración NAT de identidad no permitida

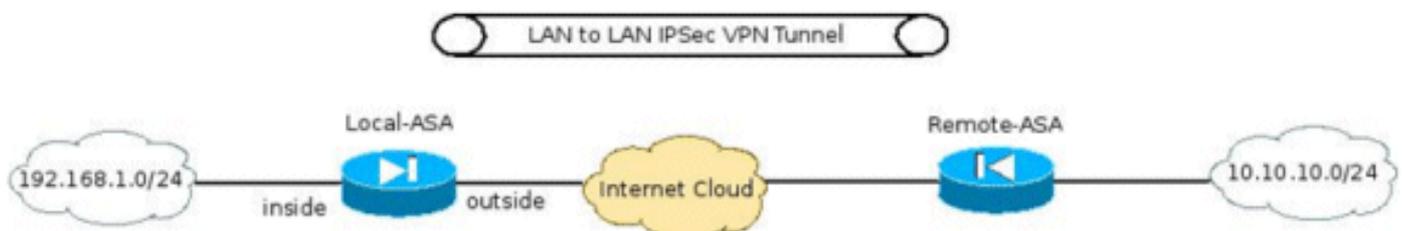
Esto ha dado lugar a otro problema imprevisto. Por ejemplo, considere la situación en la que el usuario tiene un túnel VPN que termina en el ASA y desea permitir que la subred "interna" pueda comunicarse con la subred VPN remota.

Entre otros comandos necesarios para configurar el túnel VPN, una de las configuraciones más importantes es asegurarse de que el tráfico entre las subredes VPN no se convierta en NAT. Esto se implementa con 8.3 y superiores usando un comando Manual/Dos veces NAT de este formato:

Cuando este ASA se actualiza a 8.4(4) o superior, este comando NAT no estará presente en la configuración en ejecución del ASA y este error se imprimirá en la consola del ASA:

ERROR: 192.168.1.0-192.168.1.255 overlaps with inside standby interface
address
ERROR: NAT Policy is not downloaded

Como resultado, el tráfico entre las subredes 192.168.1.0/24 y 10.10.10.0/24 ya no fluirá a través del túnel VPN.

- Haga que el comando NAT sea lo más específico posible antes de actualizar a 8.4(4) para que la interfaz asignada no sea "ninguna". Por ejemplo, el comando NAT anterior se puede cambiar a la interfaz a través de la cual se puede alcanzar la subred VPN remota (denominada "externa" en el escenario anterior):

nat (inside,outside) source static obj-192.168.1.0 obj-192.168.1.0 destination
  static obj-10.10.10.0 obj-10.10.10.0

- Si la solución alternativa anterior no es posible, complete estos pasos: Cuando ASA esté ejecutando 8.4(4) o superior, elimine la dirección IP en espera asignada a la interfaz. Aplique el comando NAT. Vuelva a aplicar la dirección IP en espera en la interfaz. Por ejemplo:

ciscoasa(config)# interface Ethernet0/0
ciscoasa(config-if)# ip address 192.168.1.1 255.255.255.0
ciscoasa(config-if)# exit
ciscoasa(config)# nat (inside,any) 1 source static obj-192.168.1.0
  obj-192.168.1.0 destination static obj-10.10.10.0 obj-10.10.10.0
ciscoasa(config)# interface Ethernet0/0
ciscoasa(config-if)# ip address 192.168.1.1 255.255.255.0 standby 192.168.1.2
