# Resolución de problemas de DHCP lento o intermitente en los agentes de retransmisión DHCP de Catalyst 9000

Este documento describe cómo resolver problemas de asignación de direcciones de protocolo de configuración dinámica de host (DHCP) lento o fallas intermitentes de asignación de direcciones DHCP en switches Catalyst de la serie 9000 como agentes de retransmisión DHCP.

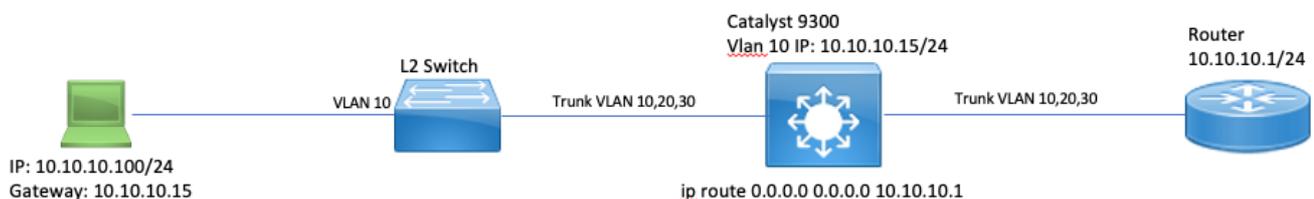
Considere esta topología para el primer escenario:

1. Un usuario en 10.10.10.100 inicia una conexión telnet al dispositivo 10.100.100.100, una red remota.
2. La IP de destino está en una subred diferente, por lo que el paquete se envía a la gateway predeterminada de los usuarios, 10.10.10.15.
3. Cuando el Catalyst 9300 recibe este paquete para rutear, lo envía a su CPU para generar un Redireccionamiento ICMP.

La redirección ICMP se genera porque, desde la perspectiva del switch 9300, sería más eficiente para el portátil simplemente enviar este paquete al router en 10.10.10.1 directamente, ya que es el siguiente salto de Catalyst 9300 de todos modos, y está en la misma VLAN en la que está el usuario.

El problema es que todo el flujo se procesa en la CPU, ya que cumple con los criterios de Redirección ICMP. Si otros dispositivos envían tráfico que cumple con el escenario de redirección ICMP, aún más tráfico comienza a ser impulsado a la CPU en esta cola, lo que podría afectar a la cola BROADCAST ya que comparten el mismo regulador CoPP.

Simplemente inhabilite las redirecciones ICMP con la CLI **no ip redirects**.

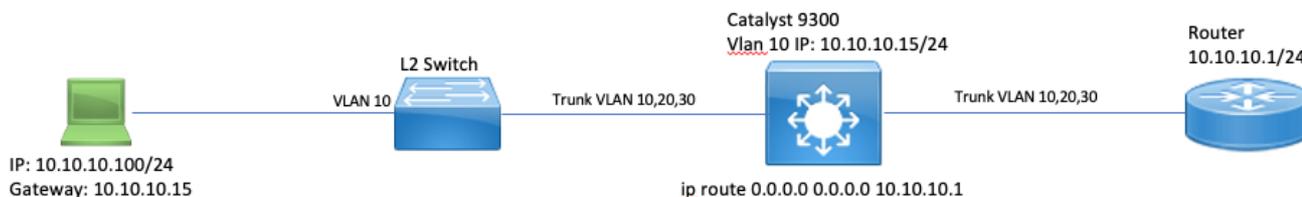
Considere la misma topología donde el usuario en 10.10.10.100 inicia una conexión Telnet a 10.100.100.100. Esta vez se ha configurado una lista de acceso entrante en la VLAN 10 SVI que bloquea las conexiones telnet.

1. El usuario en 10.10.10.100 inicia una conexión telnet al dispositivo 10.100.100.100.
2. La IP de destino está en una subred diferente, por lo que el paquete se envía a la gateway predeterminada de los usuarios.
3. Cuando el Catalyst 9300 recibe este paquete, se evalúa frente a la ACL entrante y se bloquea.
4. Dado que el paquete está bloqueado y las IP inalcanzables están habilitadas en la interfaz, el paquete se envía a la CPU para que el dispositivo pueda generar un paquete de destino ICMP inalcanzable.

En este escenario, inhabilite el comportamiento donde los paquetes punteados que son bloqueados por una ACL para generar el mensaje ICMP Destination Unreachable.

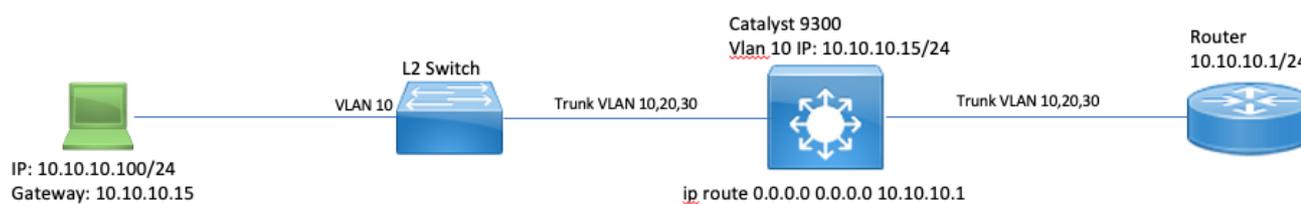
Este comportamiento introduce un loop de ruteo en la red cuando el usuario intenta conectarse a un recurso en el espacio de direcciones 192.168.10.0/24. El paquete se pone en loop entre el 9300 y el router hasta que caduca el TTL.

1. El usuario intenta conectarse a un recurso de la red 192.168.10/24
2. El paquete es recibido por el Catalyst 9300 y se rutea a su ruta predeterminada con el salto siguiente 10.10.10.1 y disminuye el TTL en 1.
3. El router recibe este paquete y verifica la tabla de ruteo para encontrar que hay una ruta para esta red con el salto siguiente 10.10.10.15. Reduce el TTL en 1 y enruta el paquete de vuelta al 9300.
4. El Catalyst 9300 recibe el paquete y una vez más lo rutea de nuevo a 10.10.10.1 y reduce el TTL en 1.

Cuando el Catalyst recibe el paquete con IP TTL = 1, dirige el paquete a la CPU y genera un mensaje ICMP TTL-Exceeded .

El problema con el tráfico DHCP entra en juego en este escenario porque los paquetes que se looped están sujetos a la redirección ICMP ya que dejan fuera la misma interfaz en la que se recibieron.

La solución en este escenario es inhabilitar las redirecciones ICMP, al igual que en el escenario 1. El loop de ruteo también es un problema, pero la intensidad se agrava porque los paquetes también se puntean para la redirección.

Simplemente inhabilite las redirecciones ICMP con la CLI no ip redirects.
