# Nota técnica sobre la instancia TSP múltiple de Attendant Console

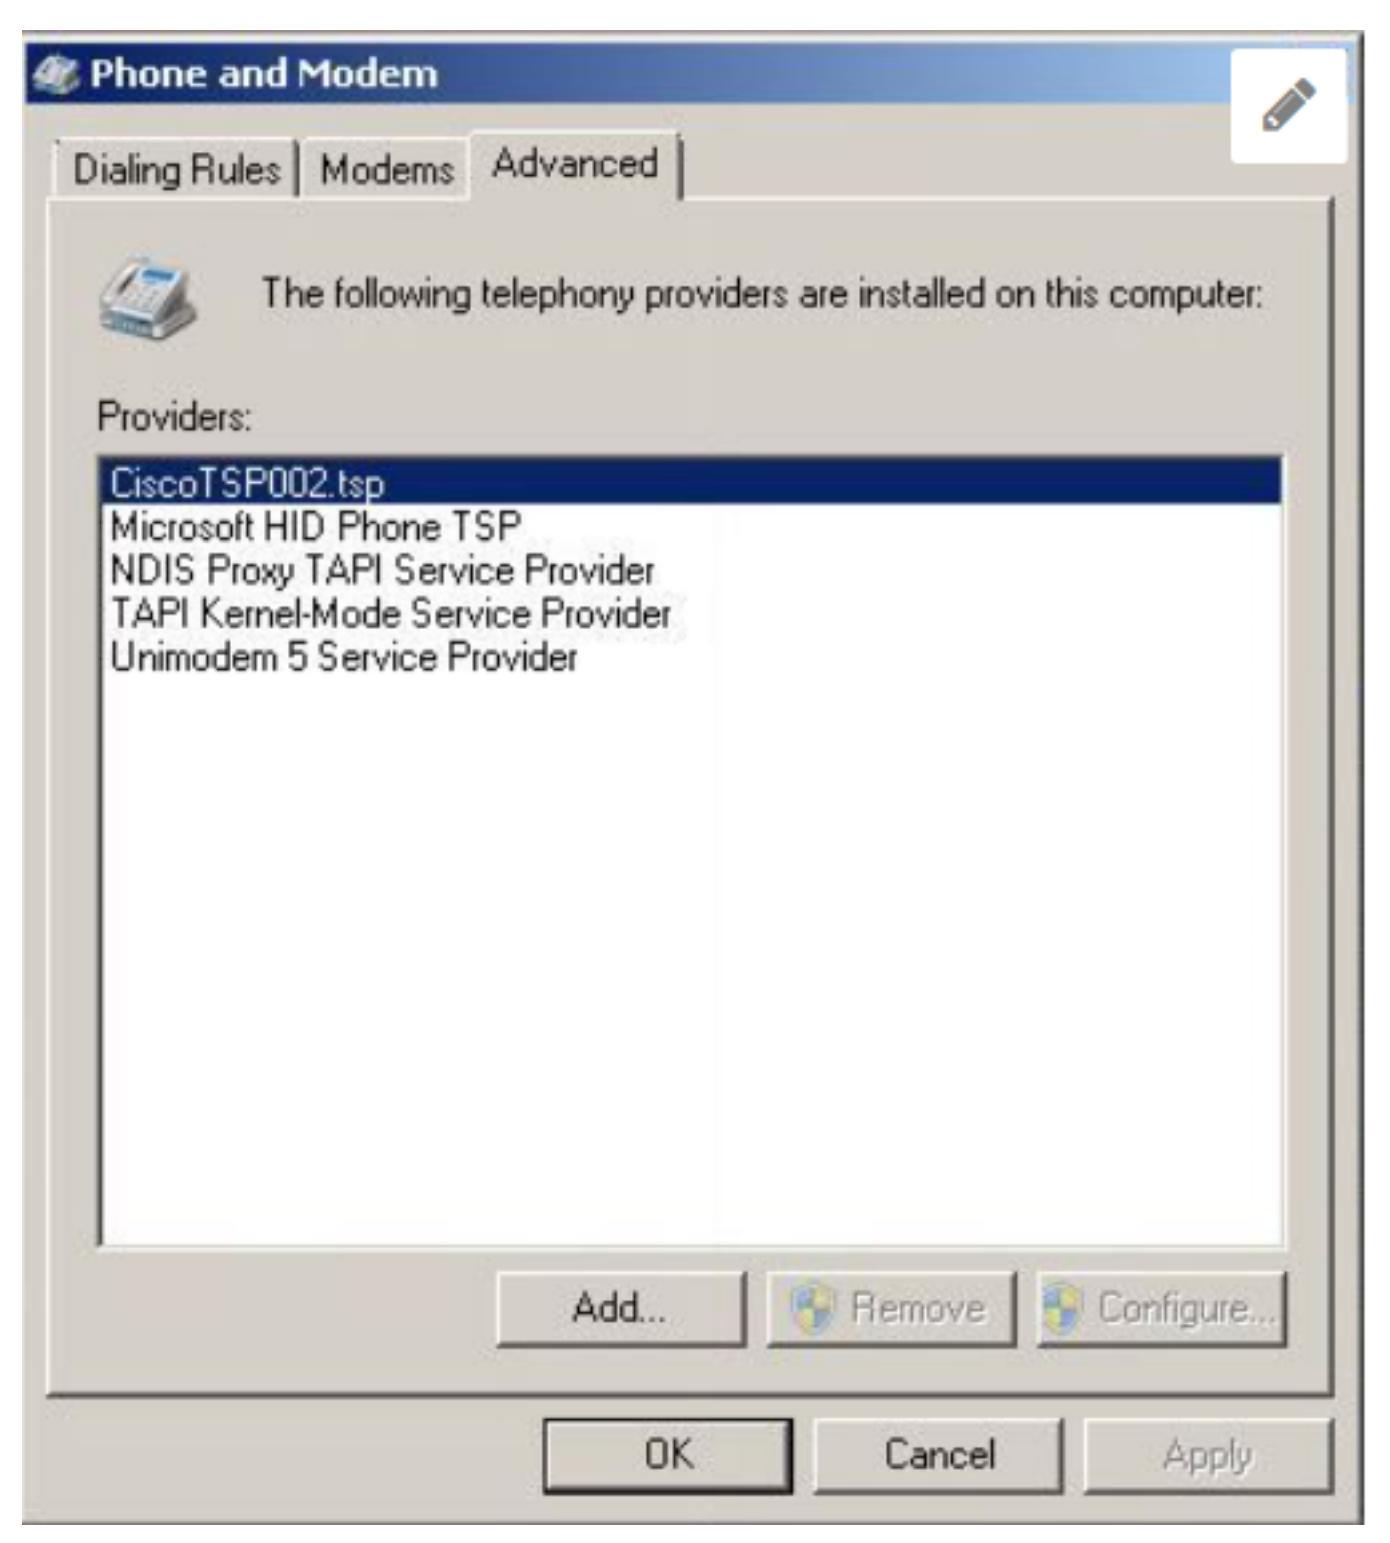
Como se muestra en la imagen, una o más instancias de TSP siguen visibles mientras navega hasta **teléfono y módem > ficha Avance** incluso después de la desinstalación de TSP

Los botones Remove y Configure están atenuados y, por lo tanto, no es posible eliminarlos.

Paso 1. Inicie la instalación de TSP. Vaya a **CUCM Pub > página de administración de Cisco Unified CM > Aplicación > Plugin**. Haga clic en Descargar como se muestra en la imagen y mueva la configuración del cliente de 32 o 64 bits según el tamaño de bits del sistema operativo Windows del servidor CUAC.

Paso 2. Introduzca el valor dos para ¿Cuántos TSP de Cisco Unified Communications Manager desea instalar (elija entre 1 y 10)?

Este valor difiere en el número de instancias restantes. En nuestro escenario es CiscoTSP002.tsp, lo que significa que había al menos dos instancias instaladas inicialmente. La instancia sobrante también puede ser CiscoTSP003.tsp y en esos casos se selecciona el valor tres. También puede haber situaciones en las que CiscoTSP002.tsp, CiscoTSP003.tsp y CiscoTSP004.tsp sobra, seleccione cuatro, que es el valor más alto.

Paso 3. Después de la instalación y reinicio del servidor de consola de Attendant, navegue hasta **Phone and Modem > Advance tab**. Ahora puede ver tres instancias de **CiscoTSP001.tsp**, **CiscoTSP002.tsp** y **CiscoTSP002.tsp**. Seleccione cualquier **CiscoTSP002.tsp** y haga clic en **Remove**, como se muestra en la imagen:

Paso 4. Desinstale e instale TSP una vez más según el procedimiento mencionado en la Guía de administración de Cisco.
