# Dépannage de l'alarme APC-OUT-OF-RANGE du système MSTP

## Introduction

Ce document décrit les étapes utilisées pour dépanner l'alarme APC-OUT-OF-RANGE déclenchée sur les systèmes MSTP (Multiservice Transport Platform).

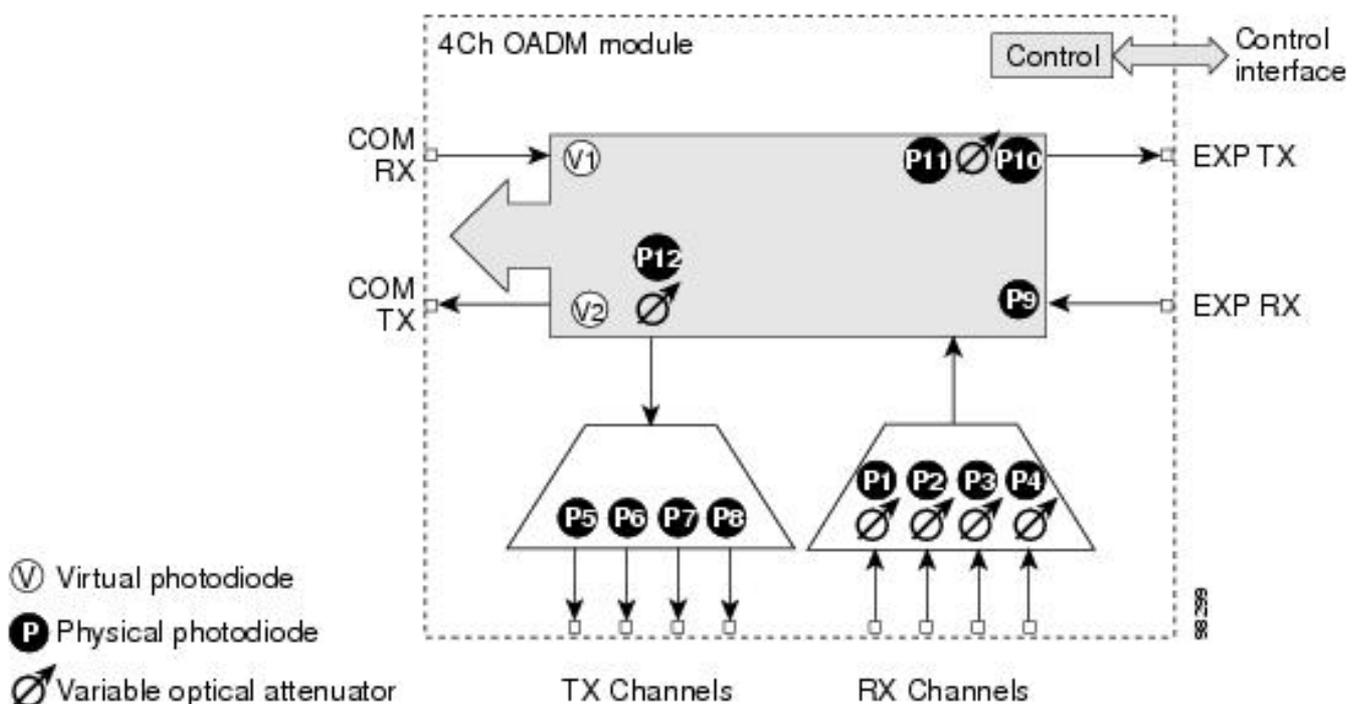
Comme le montre le schéma de bloc d'AD-4C, il existe une VOA (P12) pour les quatre canaux de transmission.

L'alarme APC-OUT-OF-RANGE sur ce port indique que le port n'est pas en mesure d'atteindre le niveau de puissance optique souhaité, qui est indiqué dans les paramètres ANS ; cela peut être dû à l'alarme désactivée APC, qui ne fonctionne pas lorsque les modifications sont supérieures à +3/-3dBm ou peut être possible si VOA n'est pas laissé avec atténuation.

Prenons un scénario où le niveau de puissance optique est de -20 dBm pour CHAN-TX 1. Si vous vérifiez le point défini (paramètre ANS) et que celui-ci est de -12 dBm pour CHAN-TX 1, cela signifie que vous avez besoin de -12 dBm comme puissance optique de canal. Cependant, vous avez -20 dBm en réalité.

Dans ce scénario, vous devez donc vérifier les performances historiques de 15 minutes du port COM-RX afin de déterminer s'il y a une baisse des niveaux optiques en raison de pertes de fibres accrues. Pour résoudre ce problème, vous devez corriger les pertes de fibres. Vous pouvez également modifier le point de consigne, mais ce devrait toujours être la dernière chose que vous faites.

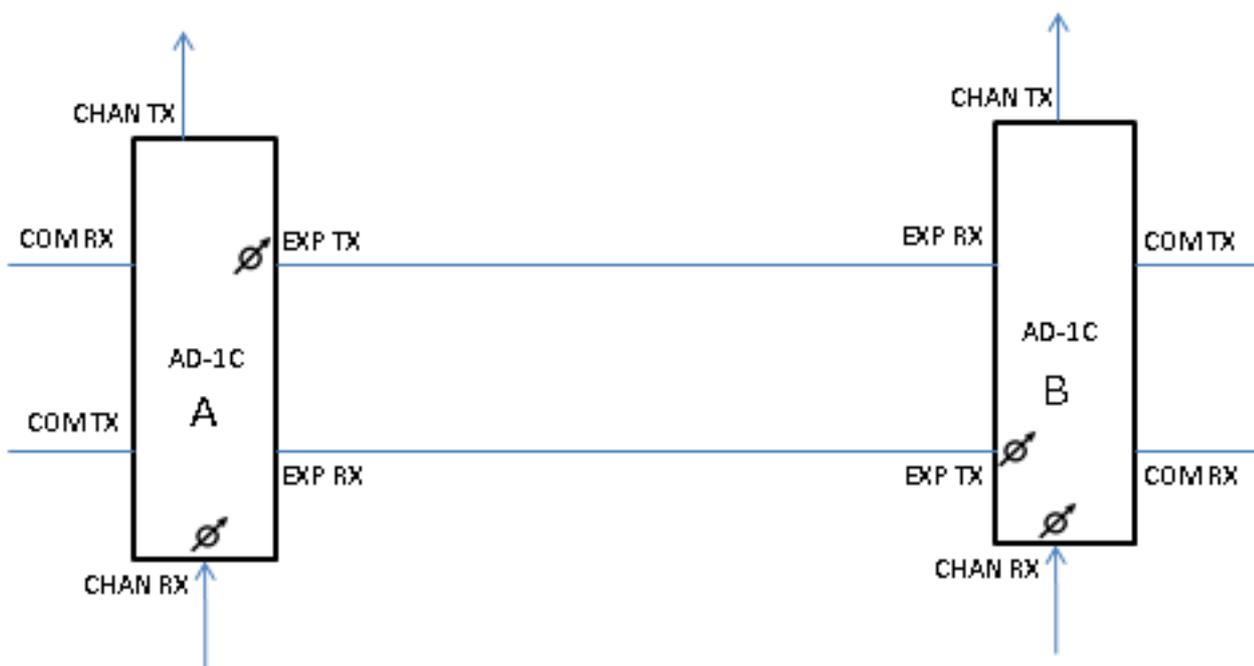
Dans le diagramme de bloc de la carte AD, vous pouvez voir qu'il y a une VOA sur EXP TX. Si vous examinez le paramètre ANS, il y a des points définis pour les ports COM-RX et COM-TX. Il est important de comprendre pourquoi c'est ainsi.

À partir du schéma, vous pouvez comprendre que vous avez des VOA sur les ports EXP-TX et CHAN-RX, et la même chose s'applique à tous les autres types de cartes. Dans le paramètre ANS, vous avez un point défini de COM-RX et COM-TX.

Le point de consigne est atteint lorsque vous définissez la VOA ou GAIN. Dans ce cas, il s'agit de VOA. Ainsi, le point de réglage de la valeur COM TX de la carte B comme indiqué dans le schéma peut être atteint si vous réglez la VOA du port EXP-TX de la carte A et la VOA du port CHAN RX

Par conséquent, s'il y a une alarme APC-OUT-OF-RANGE sur le port EXP-TX, cela signifie que la VOA de l'EXP-TX n'est pas en mesure de se régler pour atteindre le point de consigne COM-TX de la carte suivante. Il peut s'agir d'une augmentation/diminution des niveaux de puissance optique au niveau du port COM-RX ou des niveaux de puissance optique appropriés au niveau du CHAN-RX de la carte B, comme indiqué dans le schéma.

Par conséquent, vous devez d'abord vérifier le point défini de COM-TX (accédez à **Vue de noeud > Provisioning > WDM-ANS > Provisioning** et sélectionnez le logement). Vérifiez ensuite le niveau de puissance optique actuel sur COM-TX (accédez à **Card view > Provisioning**).

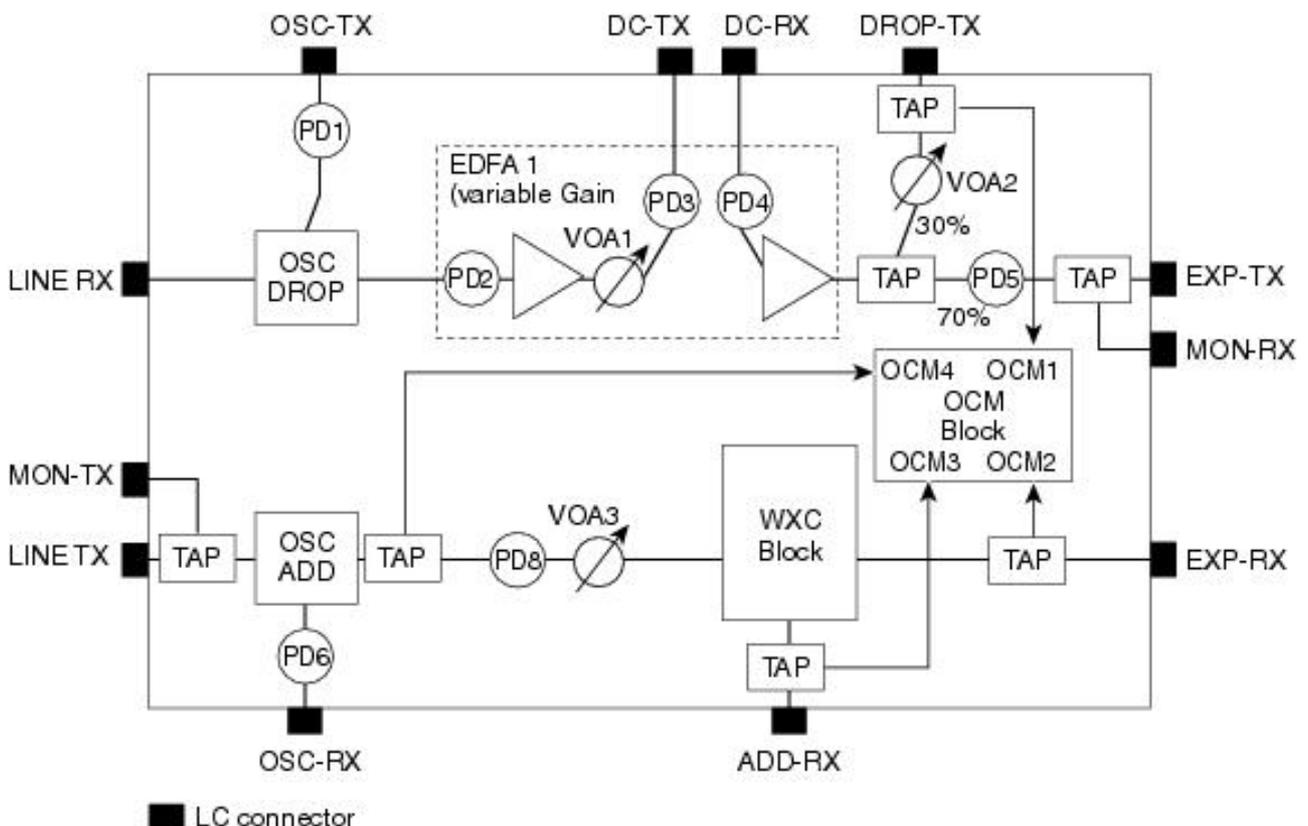
Comme l'illustre ce schéma, il n'y a pas d'unité d'amplificateur entre le port EXP-RX et le port LINE-TX. Le port Line-TX transmet la puissance optique reçue sur le port EXP-RX.

Le bloc WXC est là pour égaliser et régler la puissance optique de chaque longueur d'onde à un certain niveau. La puissance optique requise par chaque longueur d'onde est conçue avant et chargée sur le noeud. Ces paramètres de conception sont appelés les paramètres ANS.

S'il y a une alarme APC-OUT-OF-RANGE sur la ligne TX de la carte SMR.1C, examinez d'abord le point de consigne **POWER** pour la ligne TX, qui peut être vu de la CCT : accédez à **Vue du noeud > Provisioning > WDM-ANS > Provisioning**, sélectionnez la carte SMR alarmée et recherchez **Line-TX > POWER**.

Considérez un scénario où il est de -15 dBm. Cela signifie que **-15 dBm** de puissance optique doit être transmis à partir de la ligne TX pour chaque longueur d'onde ou canal. Après cela, vérifiez l'alarme sur la CCT. Si cette alarme est contre une longueur d'onde particulière, recherchez la puissance optique sur la ligne TX de cette longueur d'onde.
