Résolution des problèmes de non reconnaissance de cartes d'interface vocale sur les routeurs Cisco 1750, 1751 et 1760

Ce document explique comment dépanner un routeur Cisco 1750, Cisco 1751 ou Cisco 1760 qui ne reconnaît pas les cartes d'interface voix (VIC).

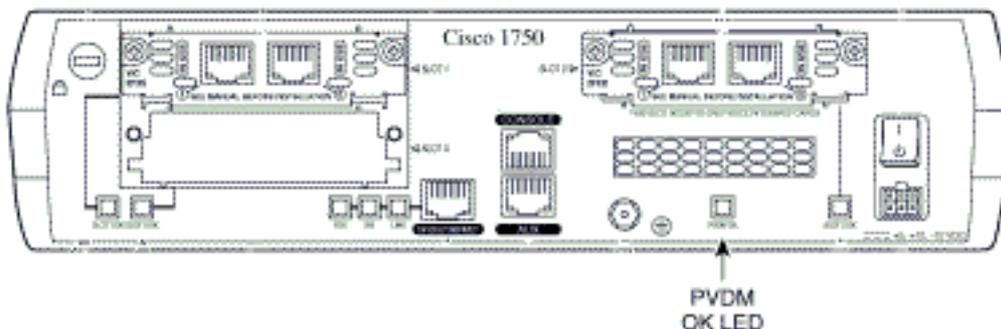
4. Si le routeur ne reconnaît pas la carte d'interface virtuelle, vérifiez que le voyant PVDM OK est allumé. La DEL PVDM OK indique qu'un module PVDM est correctement inséré dans un logement de carte PVDM. Sur les routeurs 175x, la DEL PVDM OK se trouve sur le panneau arrière, comme le montre le schéma suivant

- Si le voyant PVDM OK n'est pas allumé, vérifiez qu'un module PVDM est installé dans au moins un emplacement PVDM de la carte mère 175x ou 1760. Utilisez la commande **show diag** du logiciel Cisco IOS afin d'afficher des informations sur les interfaces matérielles. Ce résultat montre un PVDM-8 (2 DSP) installé sur un Cisco 1750 :**Remarque** : Il existe des problèmes connus avec la commande **show diag** qui peuvent produire des résultats trompeurs à cette étape. Consultez la section [Problèmes connus](#) de ce document pour plus d'informations.

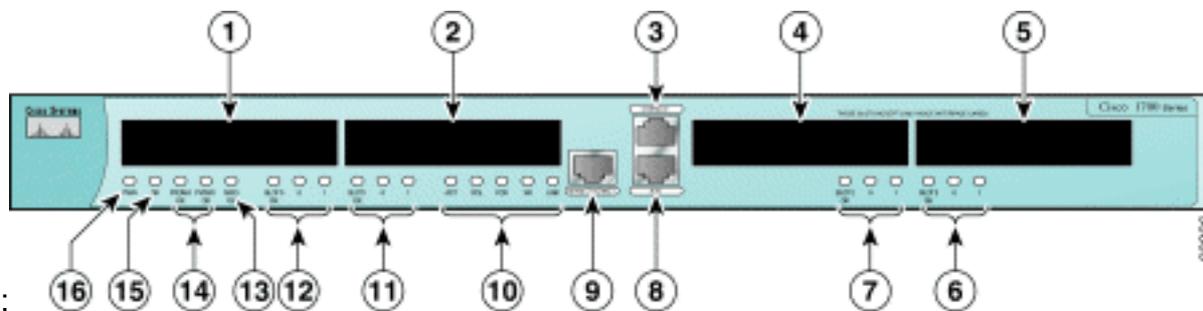
Le Cisco 1760

comporte deux voyants PVDM OK, 0 et 1. Il en existe un pour chaque emplacement de carte PVDM. Ces voyants sont situés sur la façade. Le nombre 14 les indique dans ce diagramme
