# Vérifier et dépanner Stackwise sur Catalyst 9200/9300

Ce document décrit comment dépanner les scénarios de défaillance courants dans les déploiements Stackwise de Catalyst 9200/9200L et 9300/9300L.

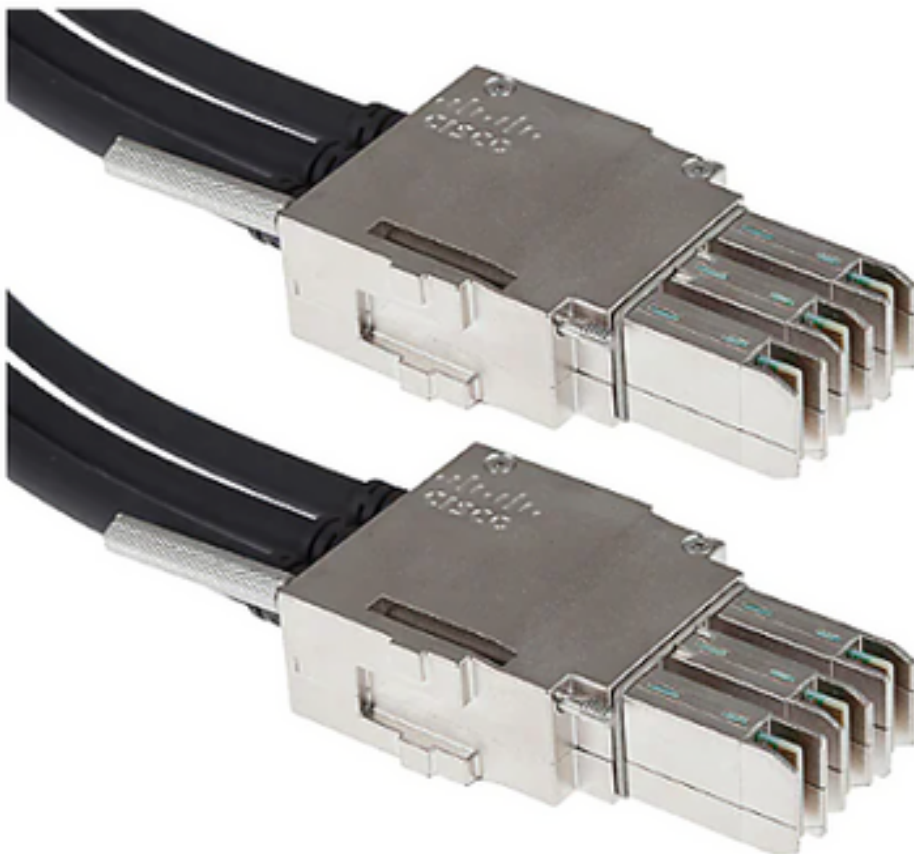
Avec le kit d'empilage C9300 STACK-T1-XXCM, les câbles sont fabriqués de telle sorte qu'ils peuvent s'insérer dans le châssis à l'envers. Assurez-vous que le logo Cisco est orienté vers le haut et que vous pouvez bien positionner les vis à oreilles pour éviter une installation incorrecte.

Remarque : un logo Cisco est fraisé dans le métal. Assurez-vous que ce logo est bien orienté vers le haut et non vers le bas pour une installation correcte.
