# LACP entre Nexus 9000 et UCS Server

Ce document décrit comment former un canal de port LACP (Link Aggregation Control Protocol) entre le Nexus 9000 et le serveur UCS (Unified Computing System).

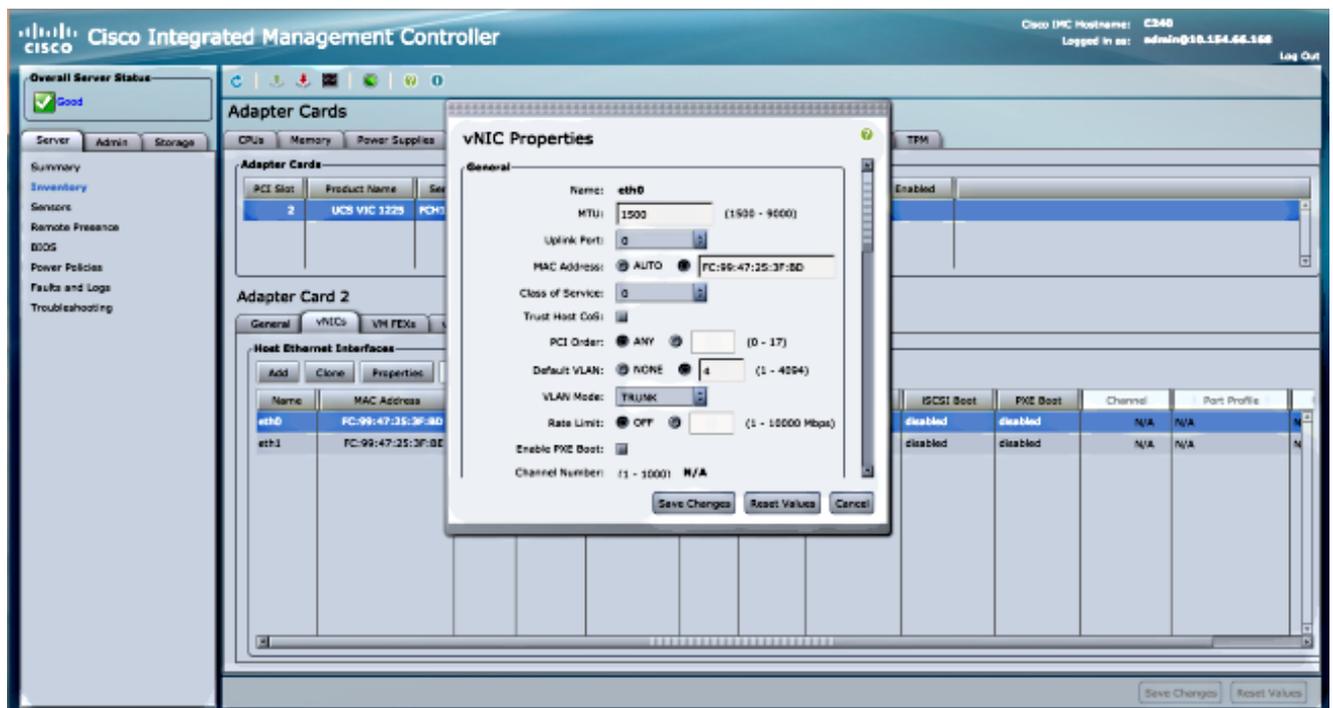
Cependant, l'ID de VLAN est défini sur 0. Maintenant, quand vous regardez la configuration de la carte d'interface réseau virtuelle (vNIC), vous voyez que par défaut le VLAN est défini sur None et le VLAN Mode est défini sur access. Maintenant, même dans ce mode, il envoie LACPDU avec l'en-tête dot1q. Cependant, le Nexus 9000 n'identifie pas le VLAN 0 et par conséquent ce paquet est abandonné. Ce comportement est documenté dans [Options de connectivité VIC des serveurs rack UCS série C](#).

Pour que cela fonctionne, vous devez configurer le VLAN Mode comme Trunk et également configurer le VLAN par défaut comme un VLAN qui est autorisé sur ce port. Afin de changer cela, vous vous connectez à l'adresse IP CIMC de votre serveur.

1. Cliquez sur l'onglet Serveur dans le volet gauche, puis cliquez sur Inventaire.
2. Cliquez sur Cisco VIC adapters dans le volet droit, puis cliquez sur vNICs.
3. Choisissez l'interface, puis cliquez sur Propriétés. Vous devriez être en mesure d'effectuer les modifications ici :

- Une fois les modifications apportées, enregistrez les modifications. Vous devez réinitialiser le serveur pour que les modifications prennent effet. Après la réinitialisation, le port-channel doit se former correctement.
