Procedura consigliata per configurare la modalità di indirizzamento IP per i punti di routing e le porte CTI CTI

Introduzione

Questo documento descrive le best practice per Unified Contact Center Express (UCCX) quando vengono configurati i route point e le porte CTI (Computer Telephony Integration) di UCCX.

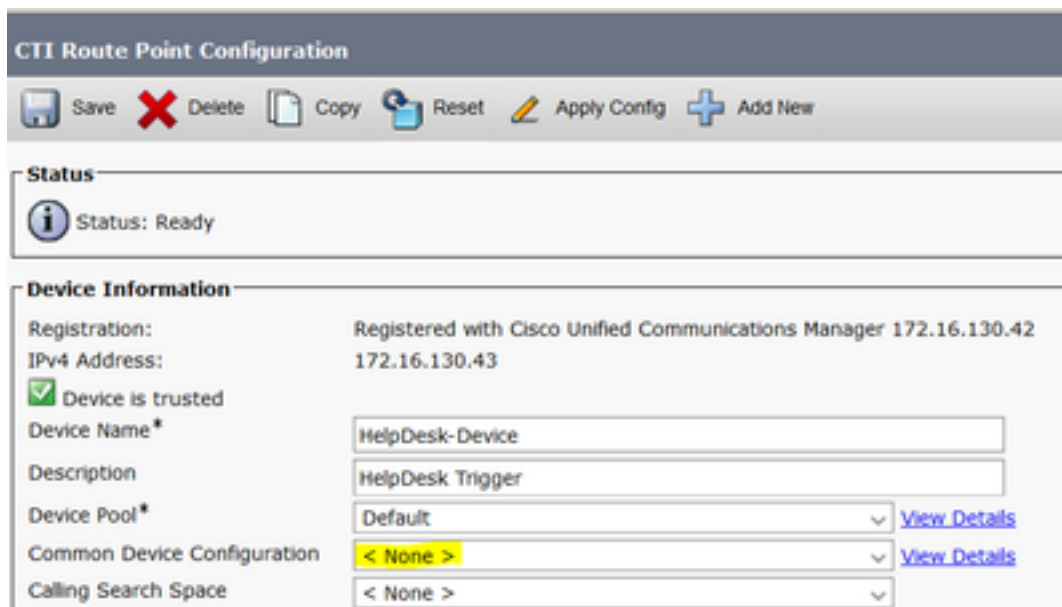
Quando si aggiungono i trigger e i CCG da UCCX, il comando **Common Device Configuration** (CDC) viene impostato su **None** (impostazione predefinita).

Può essere visualizzata solo dalla pagina di amministrazione di CUCM.

Quando si utilizza il CDC predefinito, la modalità di indirizzamento IP utilizzata per i dispositivi è impostata su **IPv4 e IPv6**.

In particolare in CUCM 9.x, la modalità di indirizzamento IPv6 causa problemi nella registrazione di queste entità.

Questa è la causa principale del problema.

Si consiglia di configurare una configurazione dispositivo comune con la modalità di indirizzamento IP impostata **solo** su **IPv4**.
