# Risoluzione dei problemi relativi al riordinamento degli indirizzi PCI dei nodi HX

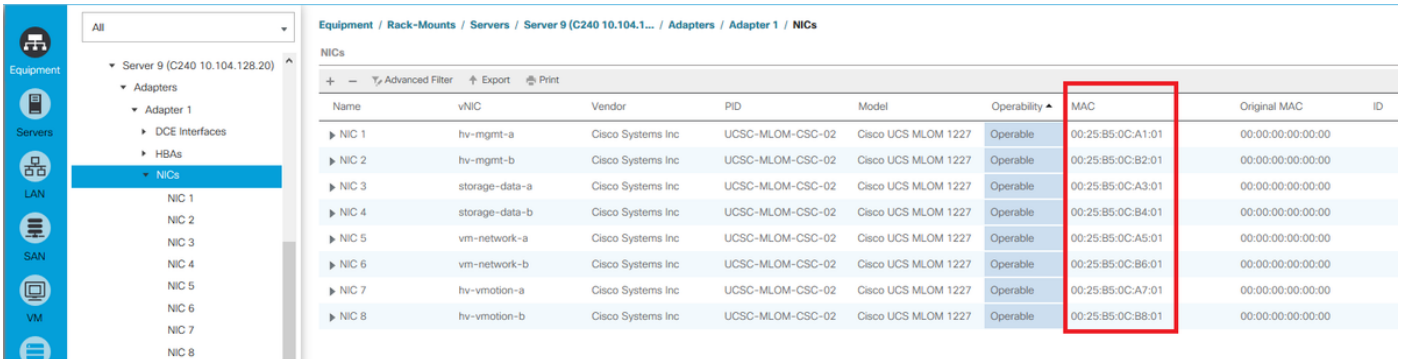
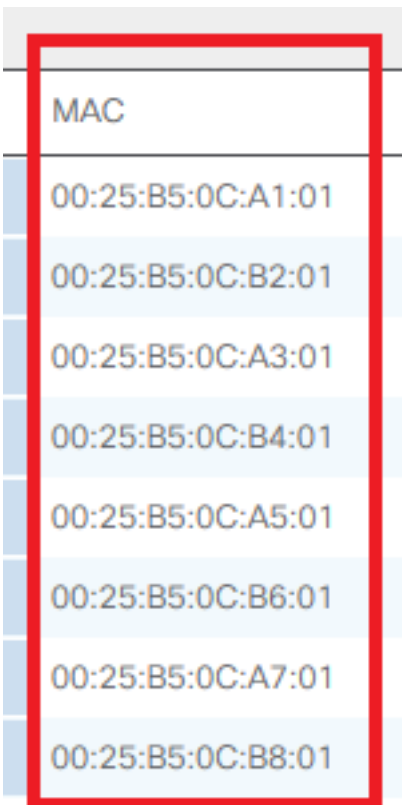
1. Ottenere il mapping degli indirizzi MAC dalla GUI UCSM per il server, come mostrato nell'immagine:

In questo output, gli indirizzi MAC non corrispondono, sono stati scambiati **vmnic2** e **vmnic4**. Ciò è dovuto al problema di riordino del bus PCI.

5. Annotare il numero del bus PCI e usare questi comandi per correggere il riordino:

```
localcli --plugin-dir /usr/lib/vmware/esxcli/int/ deviceInternal alias store --alias
vmnic2 --bus-address s00000000:05.00 --bus-type pci

localcli --plugin-dir /usr/lib/vmware/esxcli/int/ deviceInternal alias store --alias
vmnic4 --bus-address s00000000:07.00 --bus-type pci
[root@ucs-116:~] localcli --plugin-dir /usr/lib/vmware/esxcli/int/ deviceInternal alias store --alias vmnic2 --bus-address s00000000:05.00 --bus-type pci
[root@ucs-116:~] localcli --plugin-dir /usr/lib/vmware/esxcli/int/ deviceInternal alias store --alias vmnic4 --bus-address s00000000:07.00 --bus-type pci
[root@ucs-116:~]
```

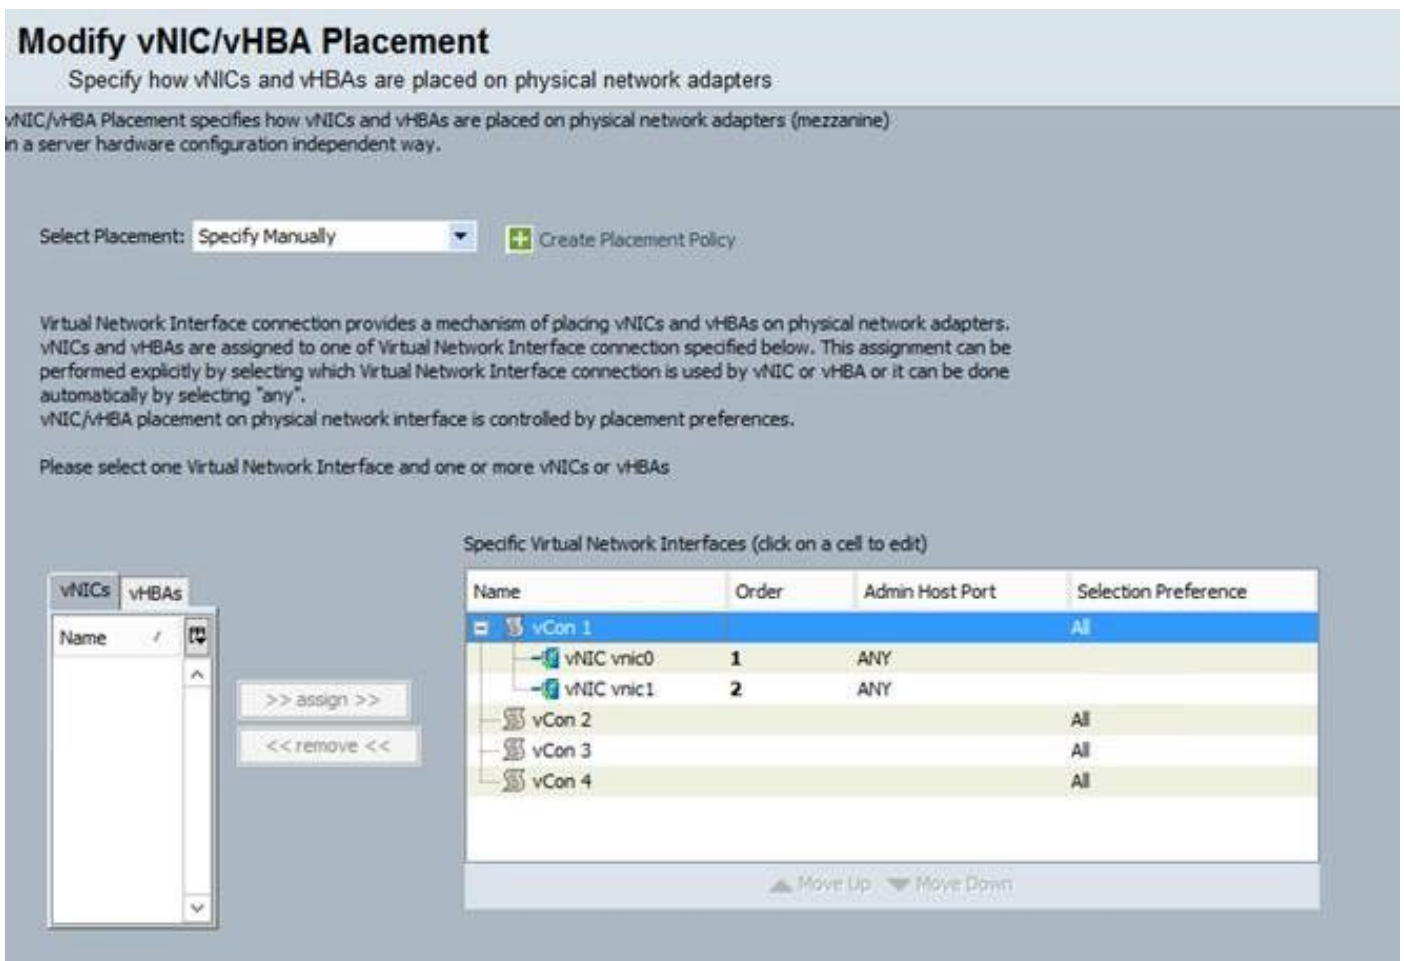
1. Durante l'installazione iniziale: passare a **Modifica** criteri di **posizionamento vNIC/vHBA** come mostrato nell'immagine.

2. In questo momento, **Admin Host Port** è impostato su **ANY** (QUALSIASI). Si tratterebbe di un'assegnazione round-robin, che colloca **vnic0** sulla porta host 1 e **vnic1** sulla porta host 2. Se si desidera aggiungere due ulteriori vNIC al profilo del servizio, innanzitutto individuare la porta host assegnata delle vNIC già esistenti:

3. Aggiungere quindi le nuove vNIC solo alla porta host 2. In questo modo l'indirizzo PCI delle vNIC preesistenti verrà mantenuto e non si verificherà alcuna riassegnazione:

**Nota:** Si dispone ora di 1 vNIC sulla porta host 1 e di 3 vNIC sulla porta host 2. Il punto del bilanciamento del carico è tale che il carico e la larghezza di banda siano distribuiti in modo uniforme. Se il carico su una porta host è maggiore, ciò potrebbe influire sulle prestazioni e sulla larghezza di banda. Se è necessario creare più di due vNIC aggiuntive, si consiglia di pianificare una reinstallazione del sistema operativo per mantenere le porte host distribuite in modo uniforme.
