Sistema MSTP APC-OUT-OF-RANGE

Risoluzione dei problemi di allarme

In questo documento viene descritto come risolvere i problemi relativi all'allarme APC-OUT-OF-RANGE generato sui sistemi MSTP (Multiservice Transport Platform).

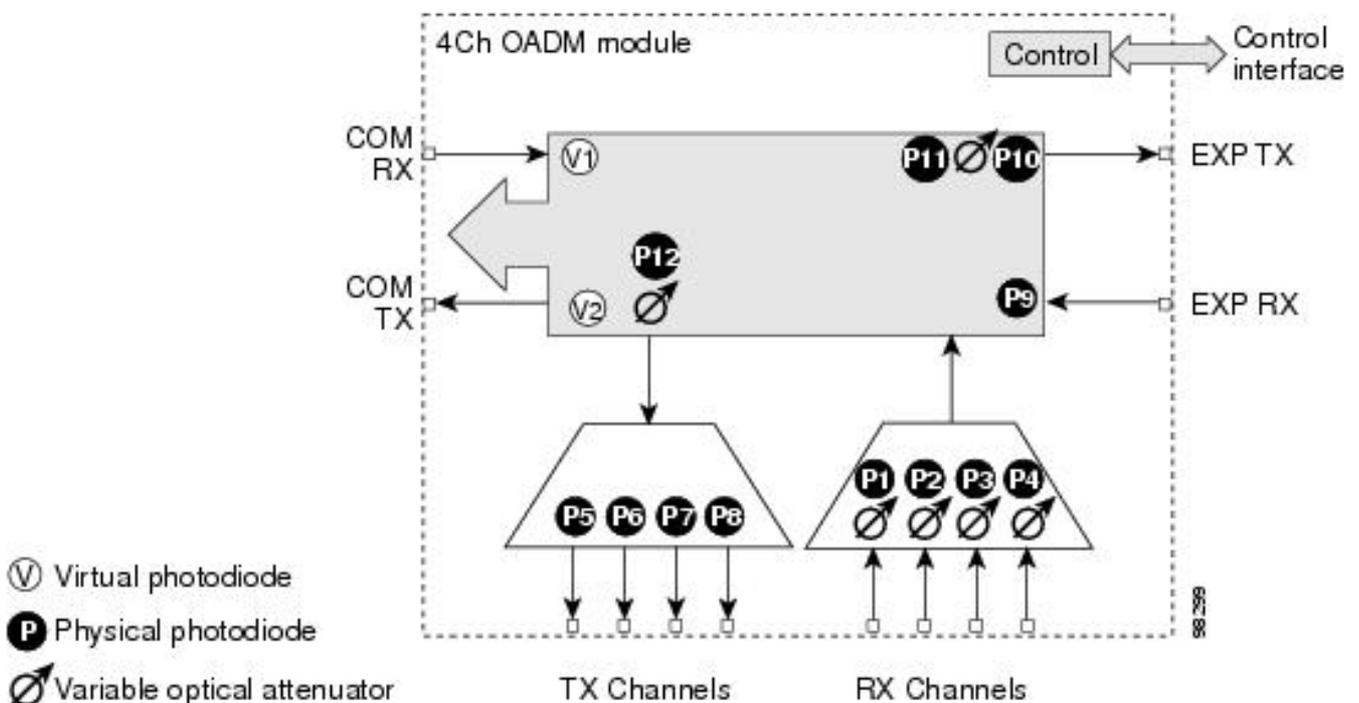
Come mostrato nel diagramma a blocchi di AD-4C, esiste un VOA (P12) per tutti e quattro i canali di trasmissione.

L'allarme APC-OUT-OF-RANGE su questa porta indica che la porta non è in grado di raggiungere il livello di potenza ottica desiderato, indicato nei parametri ANS; ciò potrebbe essere dovuto all'allarme APC disattivato, che non funziona quando le modifiche sono superiori a +3/-3dBm o può essere possibile se VOA non è lasciato con attenuazione.

Si consideri uno scenario in cui il livello di potenza ottica è -20dBm per CHAN-TX 1. Se si controlla il punto impostato (parametro ANS) e si riscontra che è -12dBm per CHAN-TX 1, significa che è necessario -12dBm come potenza ottica del canale. Tuttavia, il valore effettivo è -20 dBm.

In questo scenario, è necessario controllare la cronologia di 15 minuti delle prestazioni della porta COM-RX per determinare se si è verificata una riduzione dei livelli ottici a causa dell'aumento della perdita di fibra ottica. Per risolvere questo problema, è necessario correggere le perdite di fibra. Potete anche modificare il punto impostato, ma questa dovrebbe essere sempre l'ultima cosa che fate.

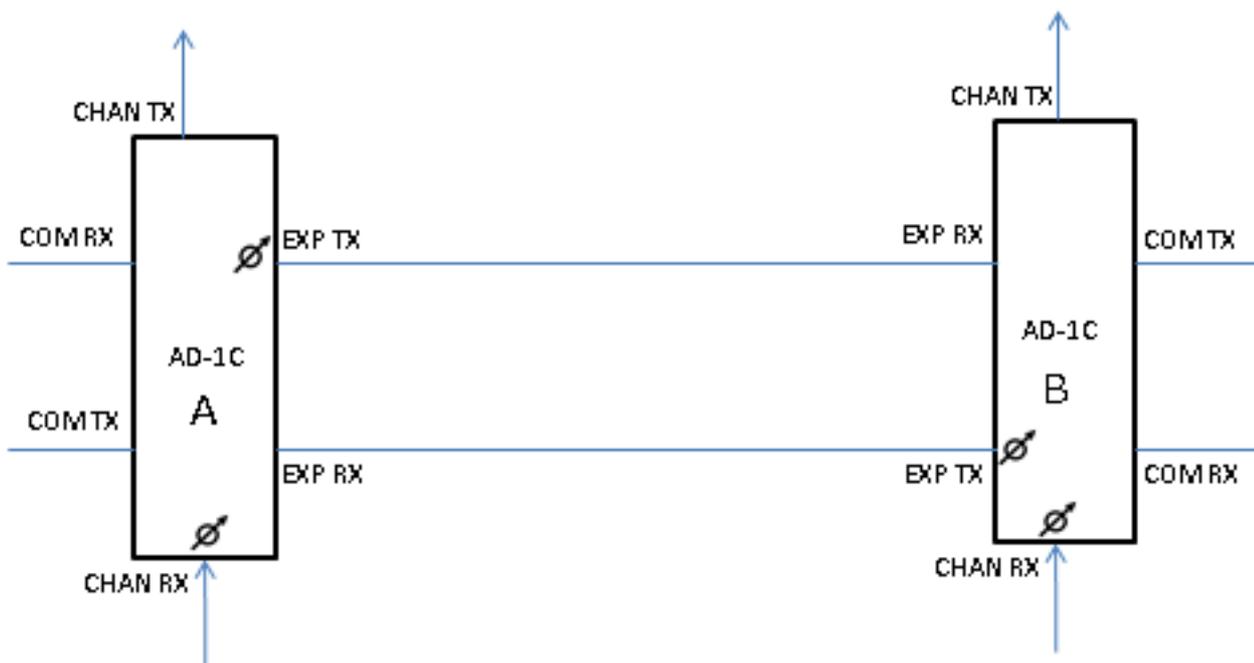
Come si evince dallo schema, le schede VOA sono presenti sulle porte EXP-TX e CHAN-RX, e lo stesso vale per tutti gli altri tipi di schede. Nel parametro ANS, è presente un punto impostato di

Il punto impostato viene raggiunto quando impostate la VOA o il GAIN. In questo caso, è VOA. Quindi, il punto impostato del COM TX della scheda **B** come mostrato nel diagramma può essere raggiunto se si regola il VOA della porta EXP-TX della scheda **A** e il VOA della porta CHAN RX della scheda **B**.

Pertanto, se è presente un allarme APC-OUT-OF-RANGE sulla porta EXP-TX, significa che la VOA di EXP-TX non è in grado di regolarsi per raggiungere il punto impostato COM-TX della scheda successiva. Ciò può essere dovuto a un aumento/diminuzione dei livelli di potenza ottica sulla porta COM-RX o ai livelli di potenza ottica appropriati sul CHAN-RX della scheda B mostrata nel diagramma.

Pertanto, è necessario controllare innanzitutto il punto impostato di COM-TX (passare a **Vista nodo > Provisioning > WDM-ANS > Provisioning** e selezionare lo slot). Controllare quindi il livello di potenza ottica corrente su COM-TX (passare a **Visualizzazione scheda > Provisioning**).

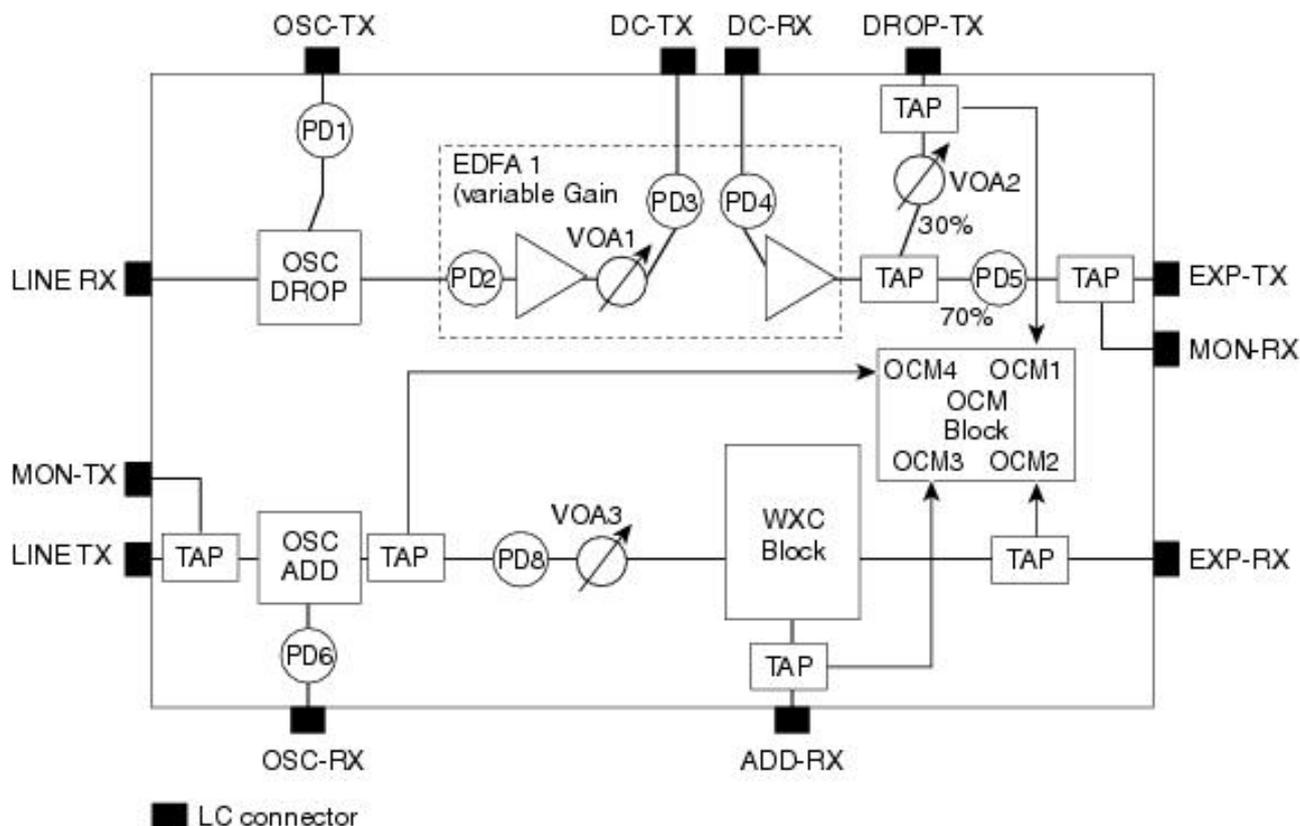
Come mostrato nel diagramma, non esiste un amplificatore tra la porta EXP-RX e la porta LINE-TX. La porta Line-TX trasmette l'alimentazione ottica ricevuta sulla porta EXP-RX.

Il blocco WXC è lì per equalizzare e regolare la potenza ottica di ciascuna lunghezza d'onda a un certo livello. La potenza ottica richiesta da ciascuna lunghezza d'onda è progettata prima e caricata sul nodo. Questi parametri di progettazione sono denominati parametri ANS.

Se è presente un allarme APC-OUT-OF-RANGE sulla linea TX della scheda SMR.1C, osservare innanzitutto il set point **POWER** per la linea TX, che può essere visualizzato dal CTC: andare su **Vista nodo > Provisioning > WDM-ANS > Provisioning**, selezionare la scheda SMR in allarme e cercare **Line-TX > POWER**.

Si consideri uno scenario in cui è -15 dBm. Ciò significa che **-15dBm** di alimentazione ottica deve essere trasmesso dalla Line-TX per ogni lunghezza d'onda o canale. Quindi, controllare l'allarme sul CTC. Se l'allarme si riferisce a una determinata lunghezza d'onda, cercare l'alimentazione ottica sulla linea TX di tale lunghezza d'onda.
