Cisco serie 12000 Internet Router Parity Error Fault Tree

Questo documento illustra la procedura per risolvere e isolare una parte o un componente guasto di Cisco serie 12000 Internet Router dopo aver rilevato una serie di messaggi di errore di parità.

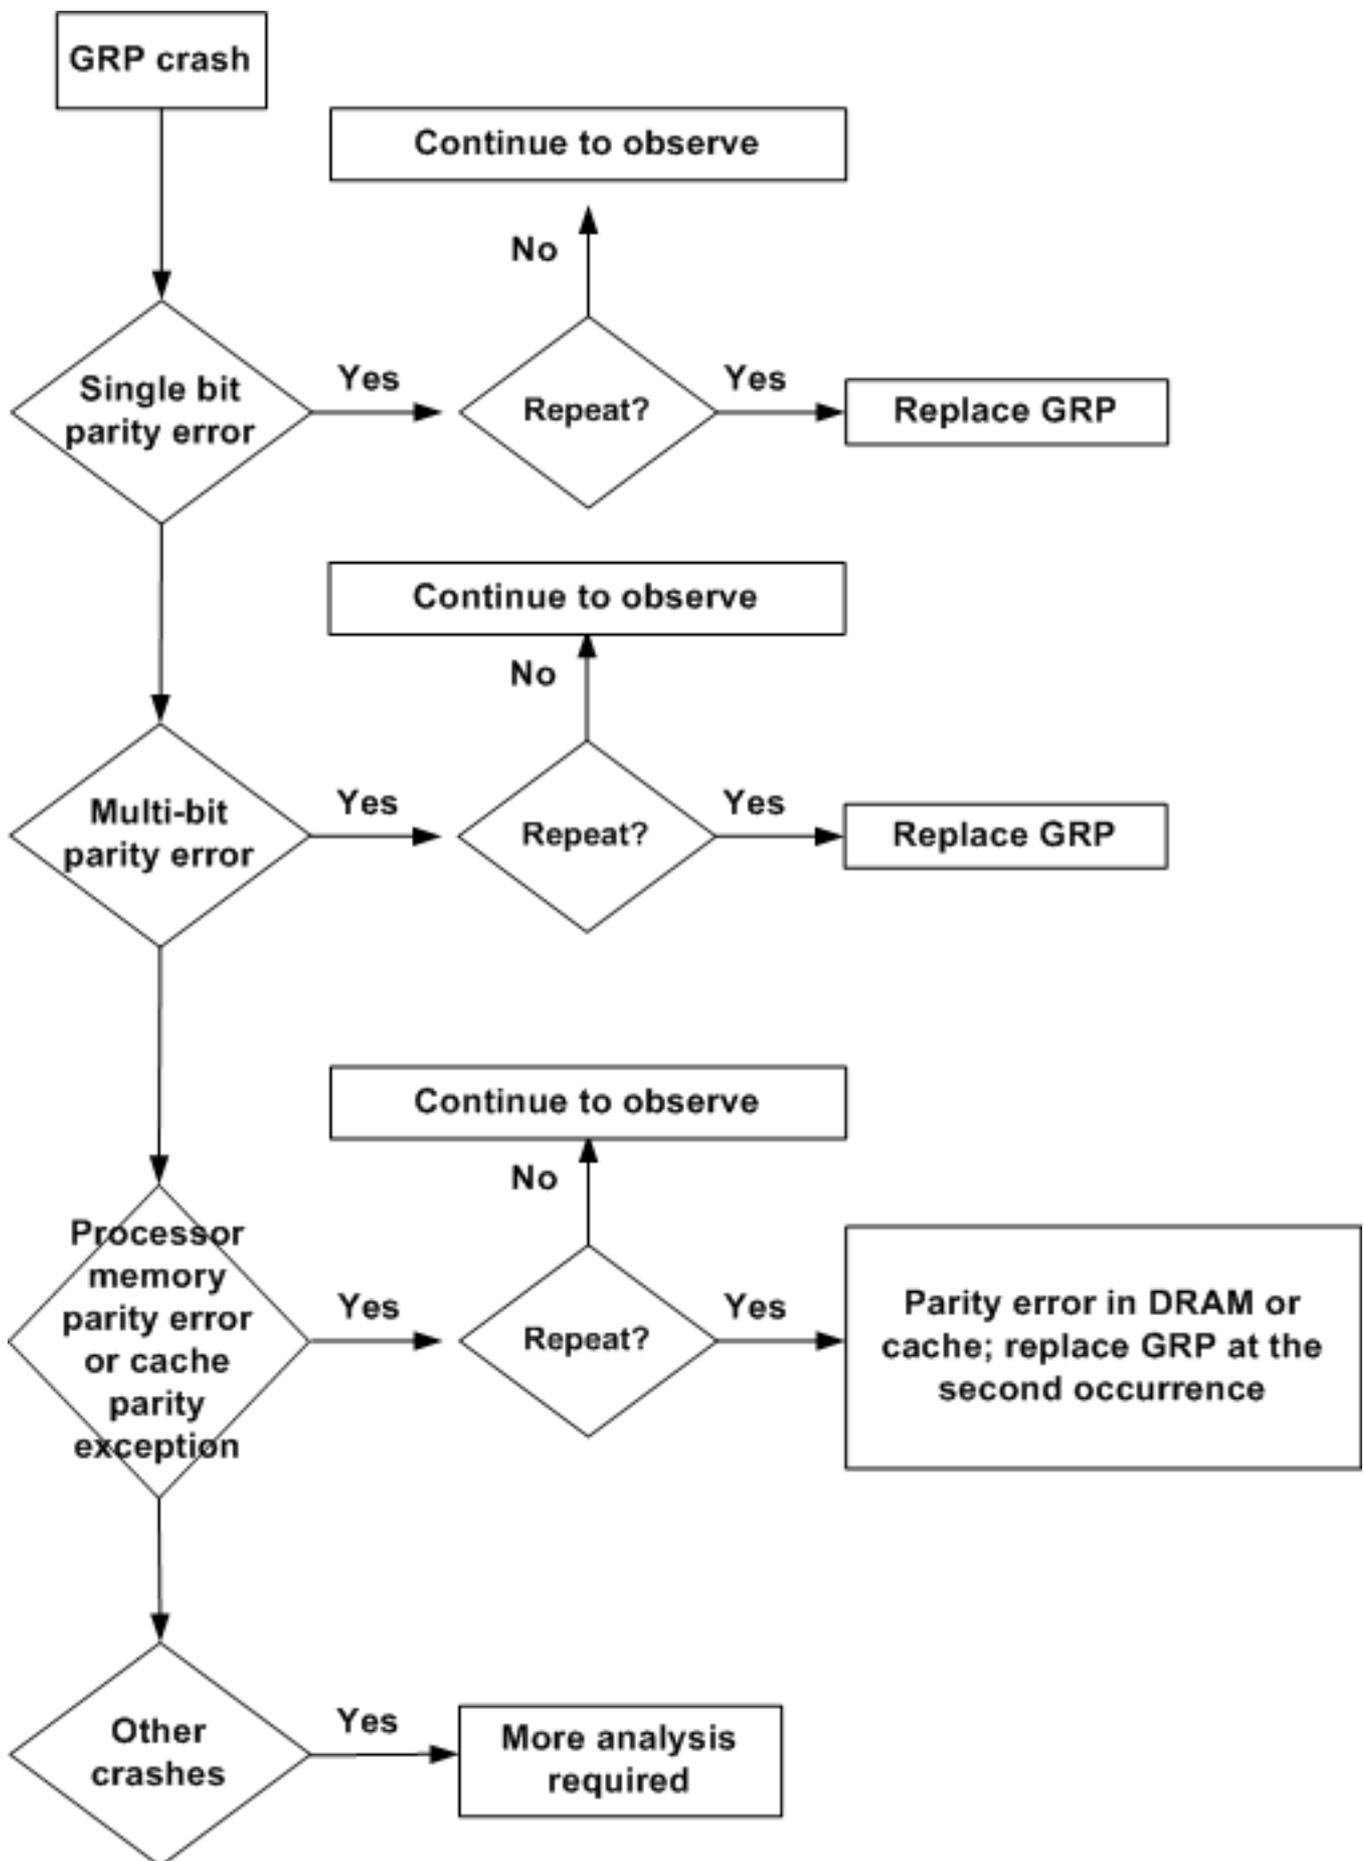
Il diagramma di flusso seguente aiuta a determinare il componente Cisco serie 12000 Internet Router responsabile dei messaggi di errore Parity/Error Code Correction (ECC) sul Gigabit Route Processor (GRP).

Nota: acquisire e registrare l'output **show tech-support** e i log della console e raccogliere tutti i file [crashinfo](#) durante gli eventi di errore di parità/ECC.

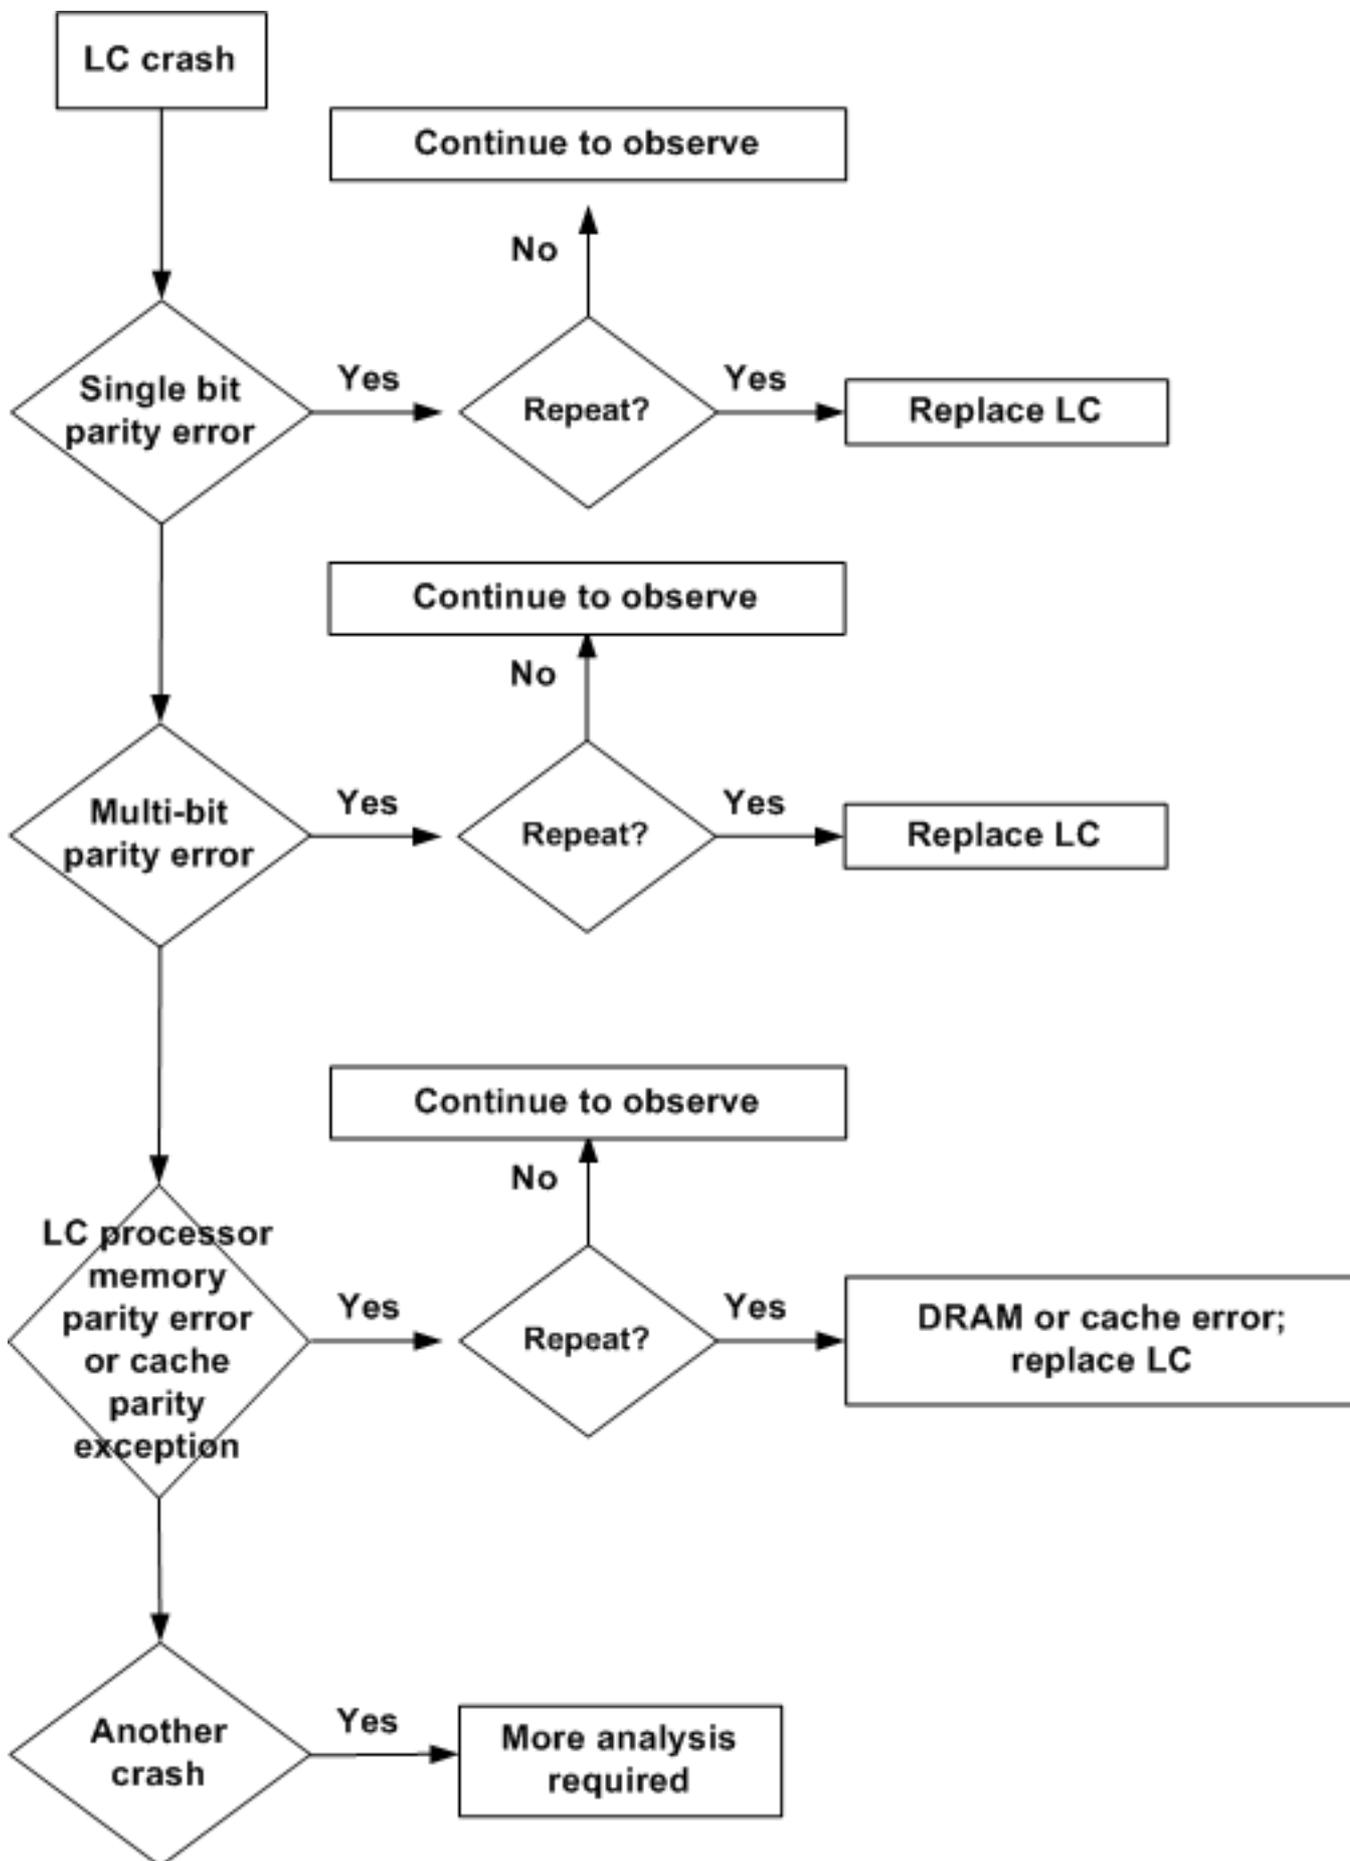
Il diagramma di flusso seguente aiuta a determinare il componente di una scheda di linea del router Internet Cisco serie 12000 responsabile dei messaggi di errore Parity/Error Code Correction (ECC):

Nota: ogni volta che una scheda di linea rileva un errore di parità/ECC, raccogliere quante più informazioni possibili (per ulteriori informazioni, vedere [Risoluzione dei problemi di arresto anomalo delle schede di linea sul router Internet Cisco serie 12000](#)).
