Verifica e risoluzione dei problemi di Stackwise sugli switch Catalyst 9200/9300

Questo documento descrive come risolvere i problemi relativi agli scenari di errore comuni nelle implementazioni Stackwise di Catalyst 9200/9200L e 9300/9300L.

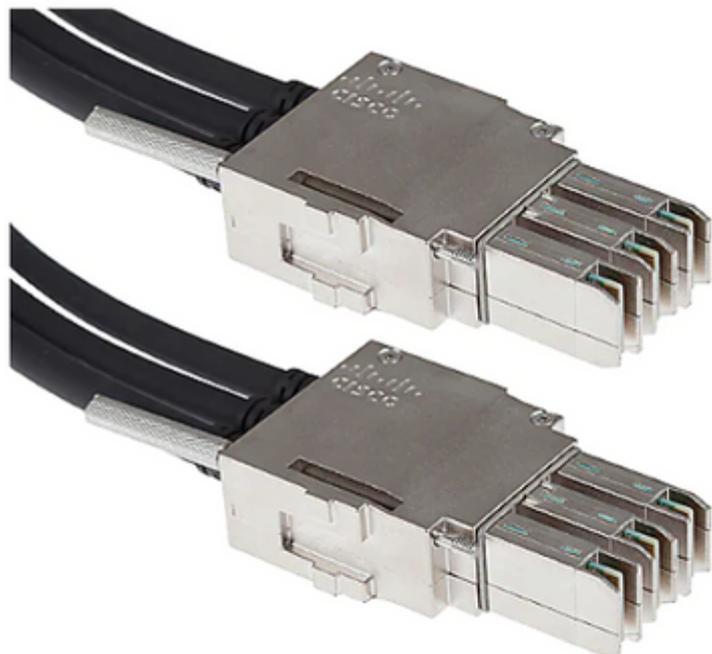
Connessione via cavo Stackwise-480

Con il kit di stack C9300 STACK-T1-XXCM, i cavi sono fabbricati in modo da poter essere inseriti nello chassis capovolto. Accertarsi che il logo Cisco sia rivolto verso l'alto e che le viti di fissaggio possano essere inserite correttamente per evitare un'installazione errata.

Nota: c'è un logo Cisco fresato nel metallo. Verificare che il logo sia rivolto verso l'alto e non capovolto per un'installazione corretta.
