LACP tra Nexus 9000 e server UCS

Questo documento descrive come formare un canale porta LACP (Link Aggregation Control Protocol) tra Nexus 9000 e il server UCS (Unified Computing System).

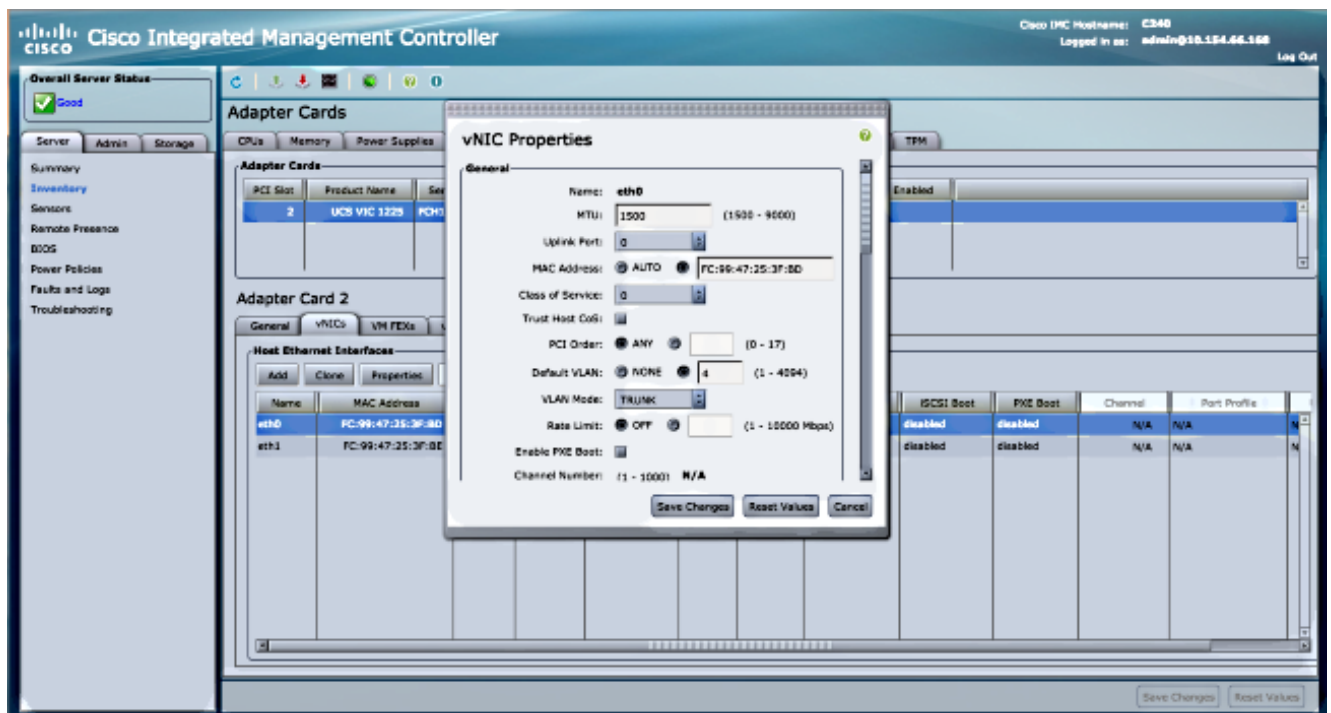
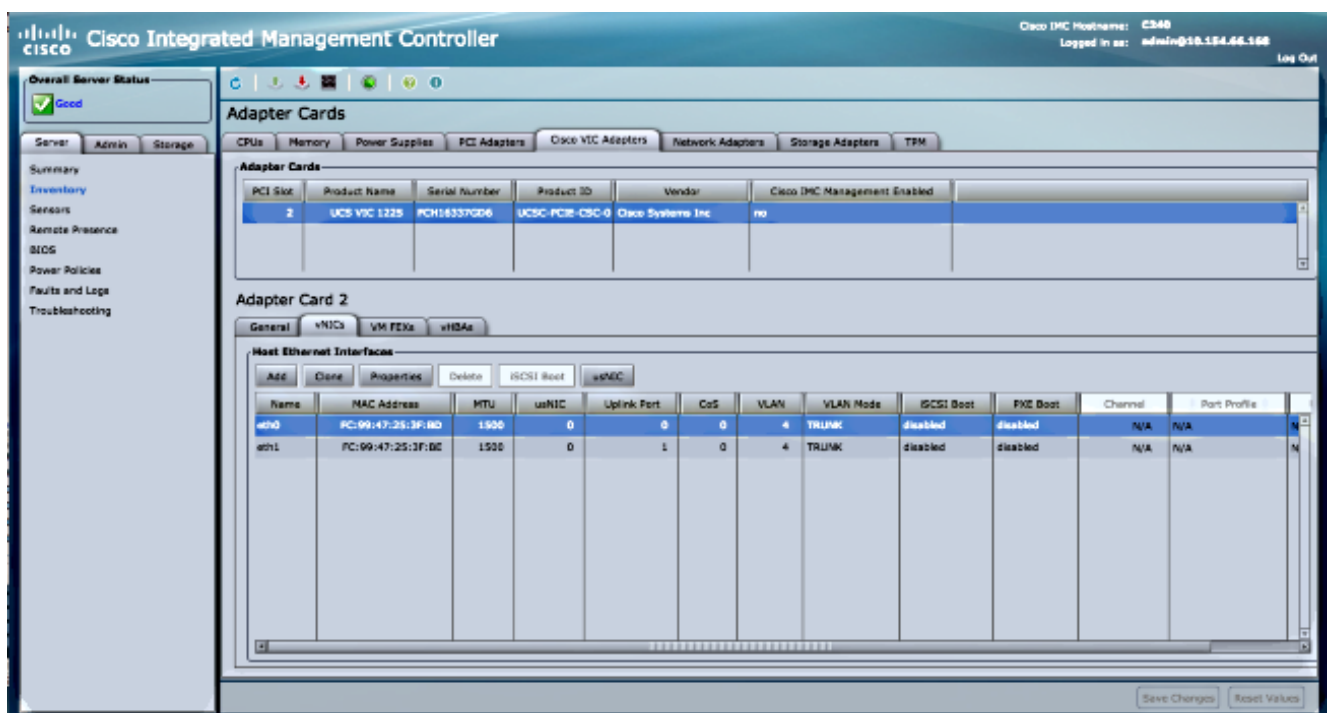
Tuttavia, l'ID VLAN è impostato su 0. Ora, se si controlla la configurazione della scheda di interfaccia di rete virtuale (vNIC), si osserverà che per impostazione predefinita la VLAN è impostata su **None** e la modalità VLAN è impostata su **access**. Ora, anche in questa modalità, invia LACPDU con l'intestazione dot1q. Tuttavia, Nexus 9000 non identifica la VLAN 0 e quindi il pacchetto viene scartato. Questo comportamento è documentato in [UCS serie C Rack Server VIC Connectivity Options](#).

Per risolvere questo problema, è necessario configurare la modalità VLAN come **Trunk** e configurare la VLAN predefinita come VLAN consentita sulla porta. Per modificare questa impostazione, accedere all'indirizzo IP CIMC del server.

1. Fare clic sulla **scheda Server** nel riquadro sinistro e quindi su **Inventario**.
2. Fare clic su **Cisco VIC adapter** nel riquadro di destra, quindi fare clic su **vNICs**.
3. Selezionare l'interfaccia, quindi fare clic su **Proprietà**. È possibile apportare le modifiche qui:

4. Una volta apportate le modifiche, **salvare** le modifiche. È necessario reimpostare il server per rendere effettive le modifiche. Dopo il ripristino, il canale della porta dovrebbe formarsi correttamente.
