Risoluzione dei problemi dei telefoni IP 78XX, 88XX senza schermata di accesso MRA.

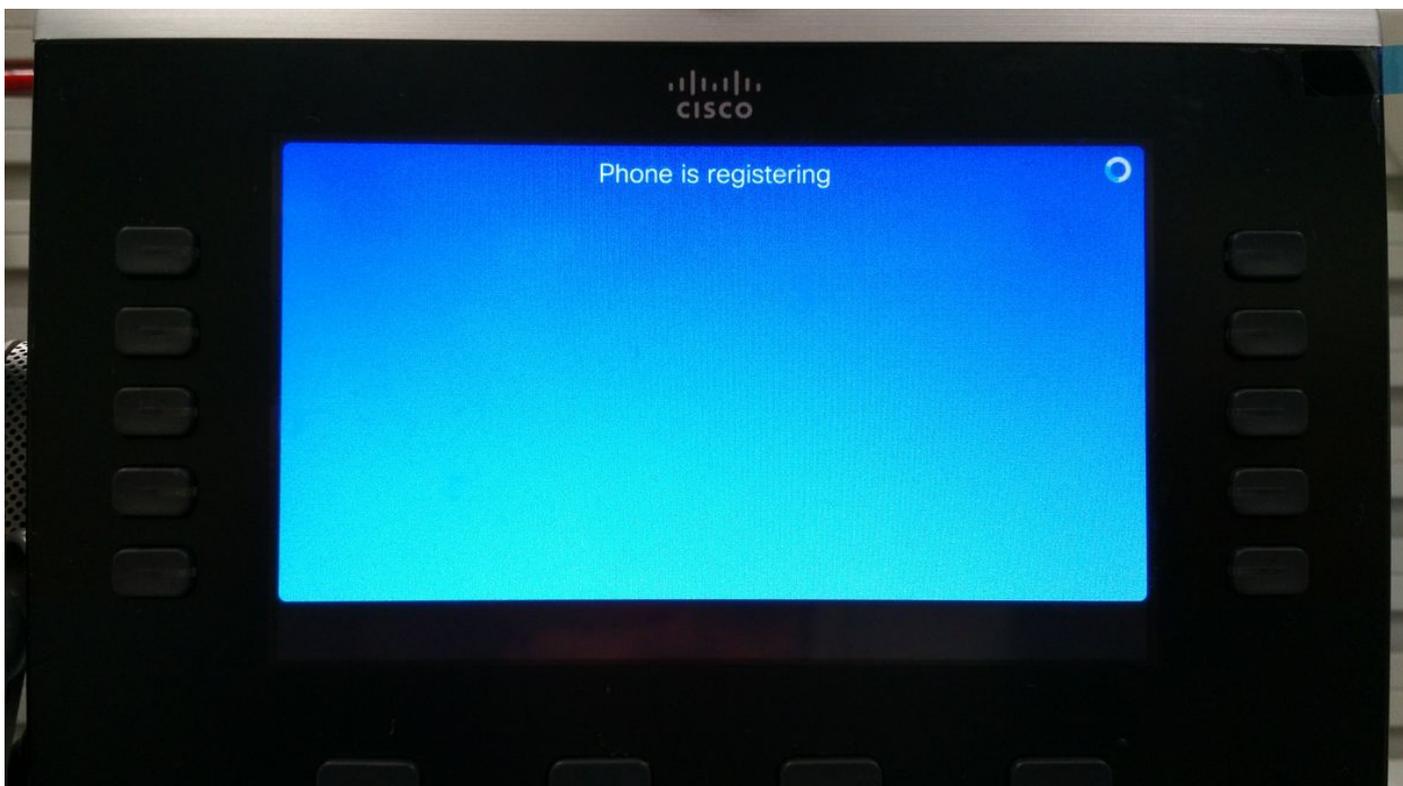
In questi scenari, il telefono IP rimane in stato "Phone is recording" (Il telefono sta registrando), come mostrato nell'immagine.

A questo punto, il telefono attende un'assegnazione TFTP o una configurazione per registrarsi a un Cisco Unified Communications Manager (CUCM).

Poiché si utilizza una rete pubblica, non viene assegnato alcun TFTP e se ne configura uno non sarà raggiungibile poiché si trova nella rete aziendale e non è raggiungibile da Internet.

Per visualizzare la schermata di accesso dell'MRA, reimpostare la modalità di servizio.

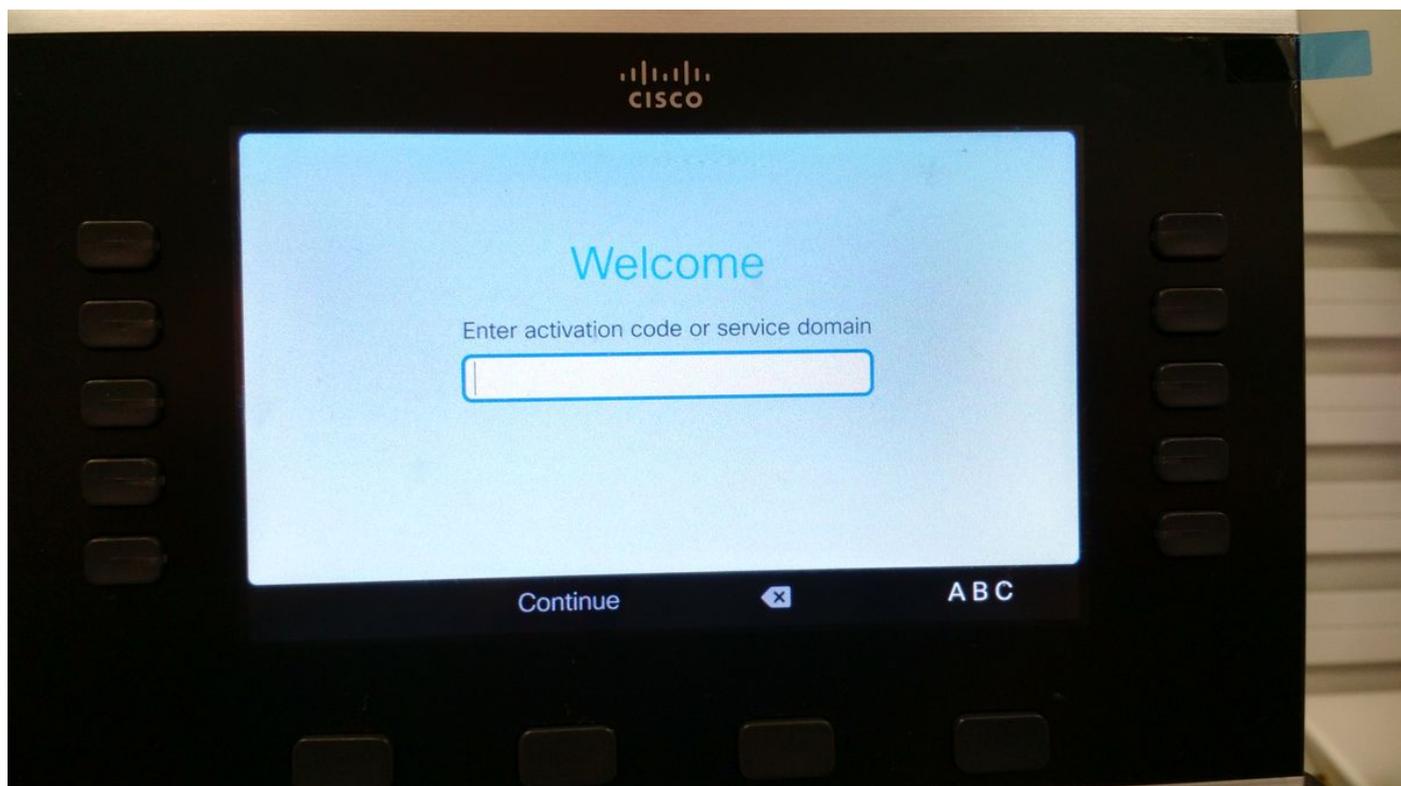
Dopo il ripristino del servizio, il telefono si riavvia e viene visualizzata la schermata di accesso

dell'MRA, come mostrato nell'immagine.

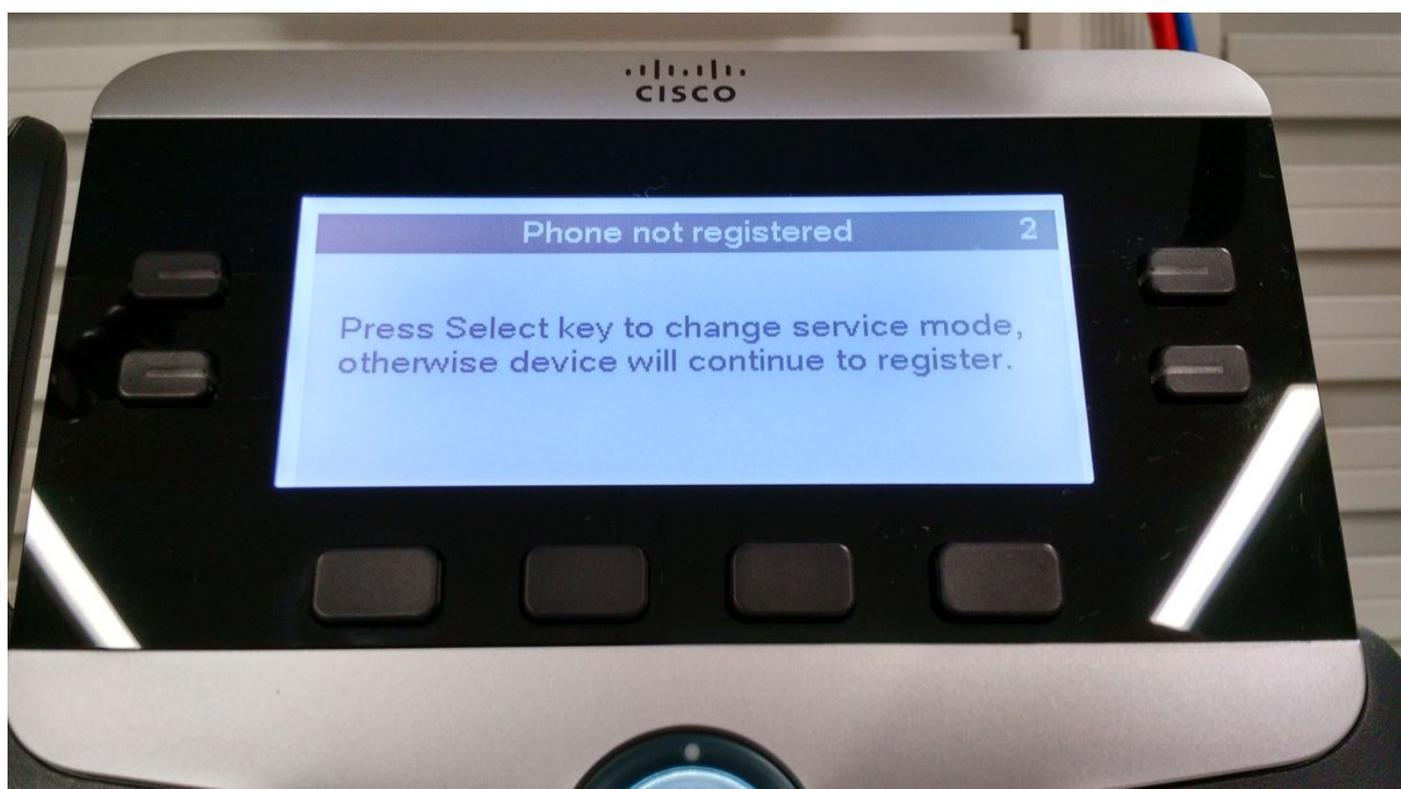
Nota: Quando si collega il telefono a una rete in cui il protocollo DHCP è fornito con il protocollo TFTP, il telefono IP fa rumore e visualizza un avviso che informa che il telefono è passato alla modalità Enterprise Registration.

Immettere il dominio e le credenziali per registrare il telefono su MRA, come mostrato nell'immagine.
