Open Shortest Path First(OSPF)ネイバーが Exstart/Exchange状態のままになる場合のトラブルシューティング

このドキュメントでは、Open Shortest Path First(OSPF)ネイバーがExstartおよびExchange状態のままになる状況をトラブルシューティングする方法について説明します。

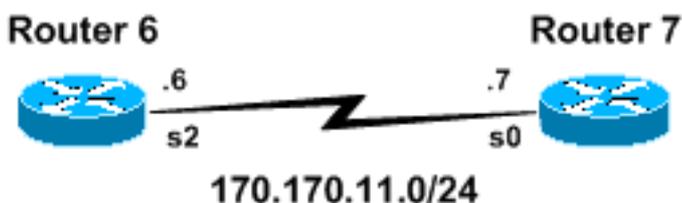
ルータ6とルータ7はフレームリレー経由で接続する

この図のRouter 6とRouter 7はフレームリレー経由で接続され、Router 6はOSPFに再配布された5つのスタティックルートで設定されています。Router 6のシリアルインターフェイスのデフォ

ルータ MTU は 1500 で、Router 7 のシリアル インターフェイスの MTU は 1450 です。各ルータの設定を表に示します (必要な設定情報のみを示します)。

Router 6 からの DBD パケットは Router 7 の MTU に対して大きすぎるため、Router 7 は Router 6 からの確認応答を受け取りません。Router 7 は DBD パケットの再送信を繰り返します。

問題の原因は MTU の不一致であるため、解決方法はどちらかのルーターの MTU をネイバールーターの MTU と一致させることです。

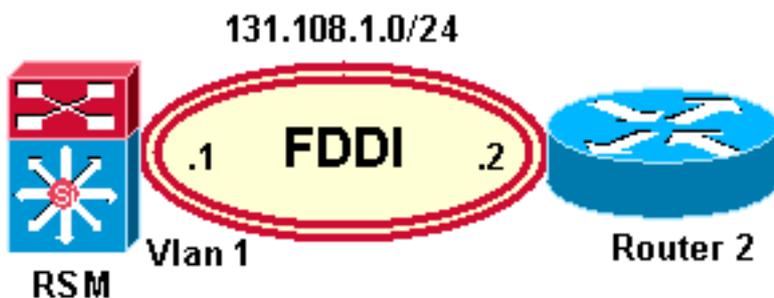
ファイバ分散データインターフェイス(FDDI)ポート

上の図は、ルーター2のFDDIインターフェイスに接続されたRoute Switch Module (RSM ; ルートスイッチモジュール) を備えたCisco Catalyst 5000のFiber Distributed Data Interface (FDDI ; ファイバ分散データインターフェイス) ポートを示しています。RSMの仮想LAN(VLAN)はMTUが

1500の仮想イーサネットインターフェイスで、ルータ2のFDDIインターフェイスのMTUは4555500です。スイッチのFDDIポートでパケットを受信すると、パケットがバックプレーンに送られ、FDDIからイーサネットへの変換およびフラグメンテーションがスイッチ内で行われます。これは有効な設定ですが、MTU不一致検出機能を使用すると、ルータとRSMの間でOSPF隣接関係が形成されません。FDDIとイーサネットMTUは異なるため、`ip ospf mtu-ignore`コマンドは、RSMのVLANインターフェイスでOSPFによるMTUの不一致の検出を停止し、隣接関係を形成するのに役立ちます。
