IP Phone 78XX、88XX、プロンプトなしのログイン画面のトラブルシューティング

このドキュメントでは、IP Phone 78XXおよび88XXがMobile and Remote Access(MRA)ログイン画面を表示しない場合のトラブルシューティング方法について説明します。

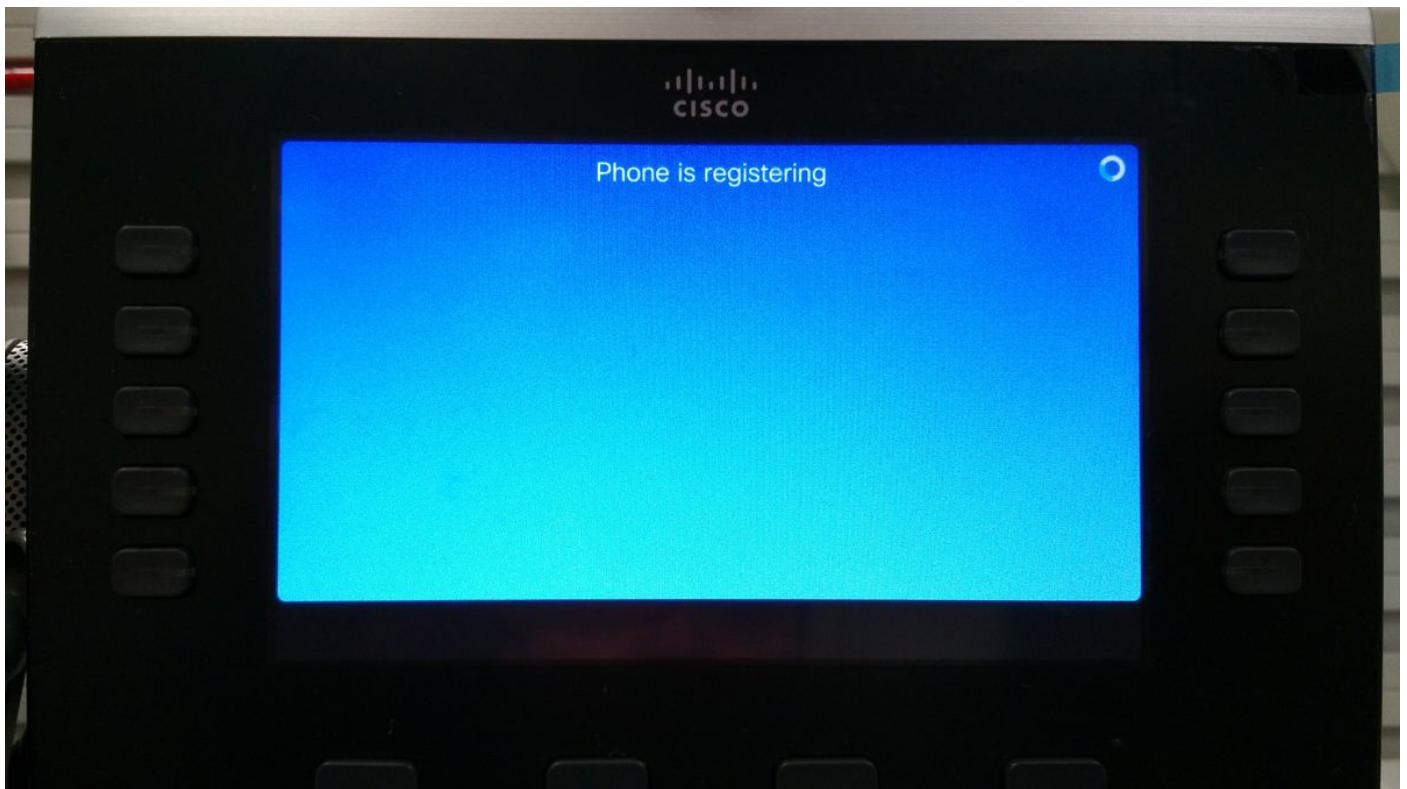
IP Phoneは、図に示すように、これらのシナリオでは「Phone is registering」ステータスのままになります。

この時点で、電話機はCisco Unified Communication Manager(CUCM)に登録するために、TFTPの割り当てまたは設定を待機します。

パブリック ネットワークを使用しているため TFTP は割り当てられず、設定したとしてもインターネットから到達できない企業ネットワーク内にあるためにアクセスできません。

MRA ログイン画面を表示するには、[Service mode] をリセットします。

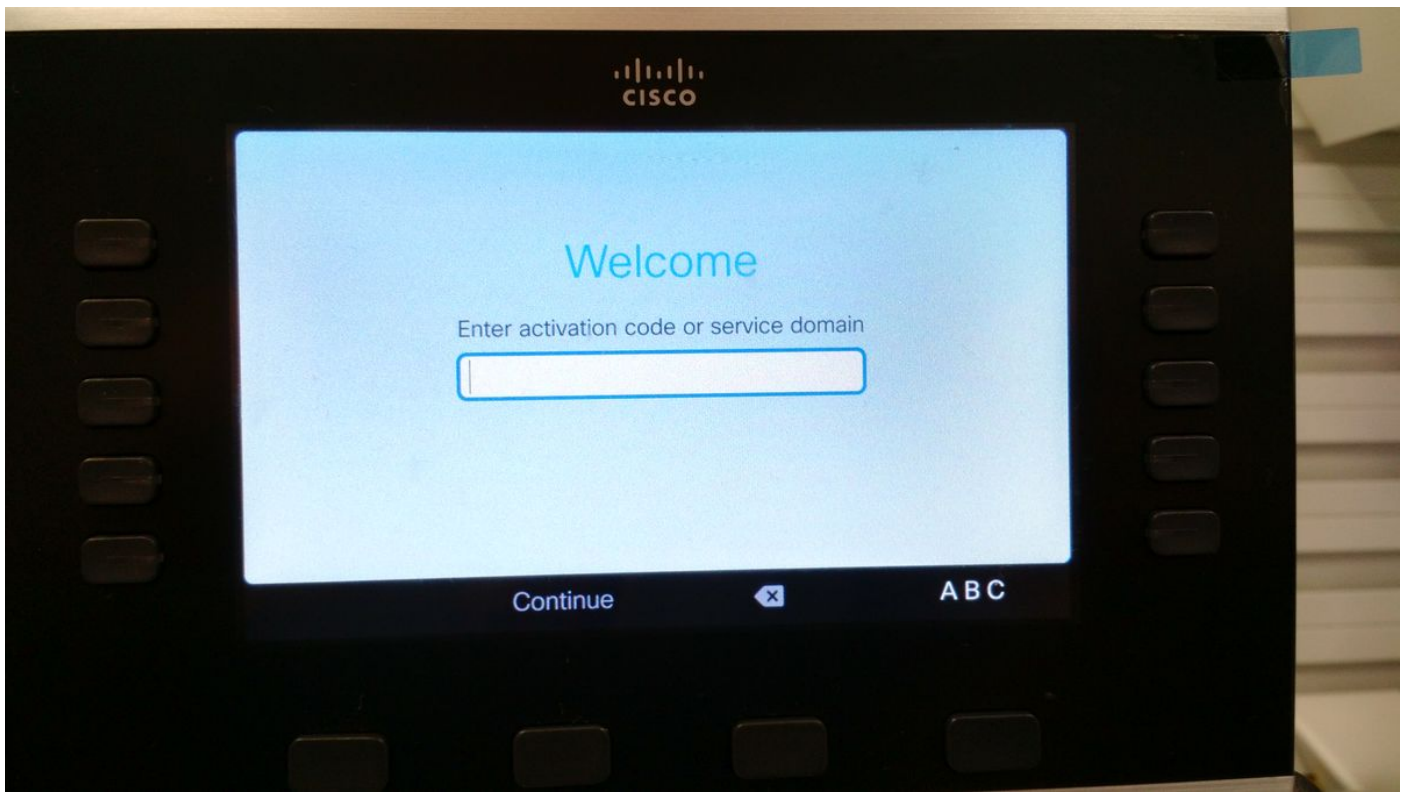
サービスリセット後、電話機がリブートし、MRAログイン画面が表示されます（図を参照）。
