設定が誤っているためにUltra Packet CoreとNexusスイッチ間で発生するBGPフラップのトラブルシューティング

このドキュメントでは、Cisco Ultra Packet Core(UPC)と、冗長BGP接続が設定されたNexus 9000スイッチ間のBorder Gateway Protocol(BGP)フラップに対するソリューションについて説明します。

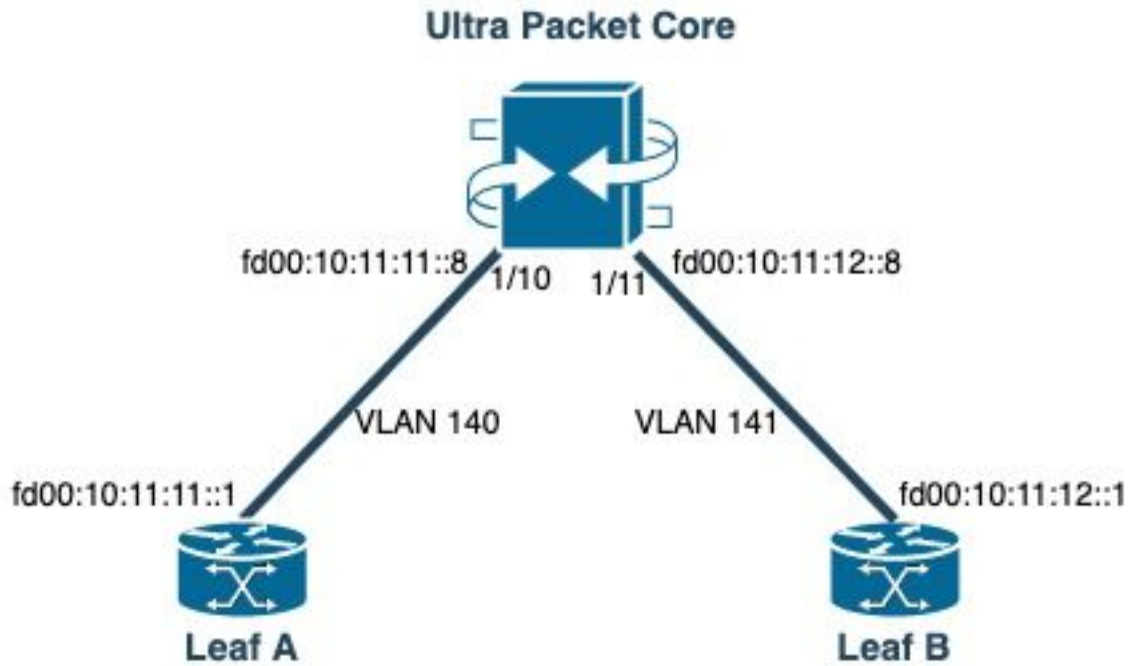
図1: ネットワークダ

Ultra Packet Core(UPC)ノードは、別々のポートでNexusリーフAとリーフBに接続されています。BGP IPv6ピアが確立され、デフォルトルートがUPCノードにインストールされます。図1は、リーフスイッチへの冗長パスを持つ高レベルネットワークダイアグラムを示しています。
